# PROJETO DE PREVENÇÃO E CONTROLE DE ESPÉCIES EXÓTICAS (PPCEX)

**Sistema Definitivo (SD) do Campo de Atlanta**

**Relatório da Atividade**

**Referência: 2024**

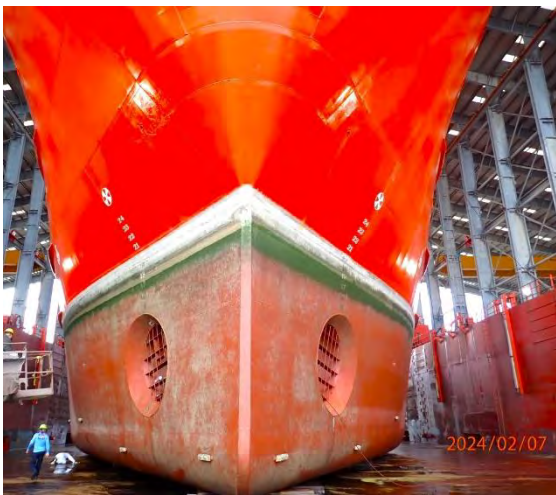
| 1 | <p><b>Figura 1</b> – Proa. Ocorrência de <i>Tubastraea</i> spp. Não registradas.</p> | 2 | <p><b>Figura 2</b> – Detalhe do costado de bombordo, junto à proa e thruster de proa bombordo. Ocorrência de <i>Tubastraea</i> spp. Não registradas.</p> |
| 3 | <p><b>Figura 3</b> – Detalhe do fundo do casco e propulsor principal de bombordo. Ocorrência de <i>Tubastraea</i> spp. Não registradas.</p> | 4 | <p><b>Figura 4</b> – Popa, leme e propulsores. Ocorrência de <i>Tubastraea</i> spp. Não registrada.</p> |
