LAUDO TÉCNICO Nº 17/2022 Caracterização Biológica de Estruturas Submarinas – Polo Pargo, Baía de Campos

Dados do Item				
Estrutura	12"PCP1 x PCP2_Riser			
Coordenadas UTM (SIRGAS 2000, área 24K)	Inicial		Final	
	354109.74 E	7540624.46 N	354133.63 E	7540622.19 N
LDA	Inicial		Final	
	86.10 metros		34.26 metros

Dados da Inspeção	
Tipo de Equipamento	ROV (<i>Remote Operational Vehicle</i>) Magnus 158
Empresa Responsável	Oceaneering
Data	30/03/2021
Coral-sol (<i>Tubastraea</i> spp.)	(X) Sim () Não
Relatório Fotográfico	Sim, com 8 imagens

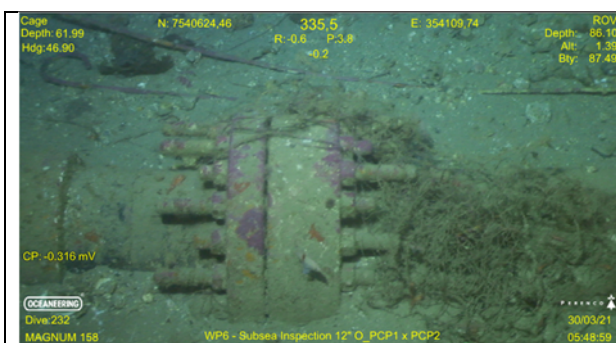
Foto 1: Trecho do duto sem ocorrência colônias de Coral-sol.

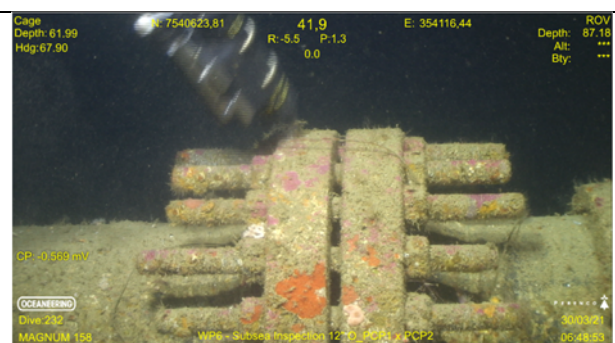
Foto 2: Trecho do duto sem ocorrência colônias de Coral-sol. As manchas de coloração alaranjada são esponjas.

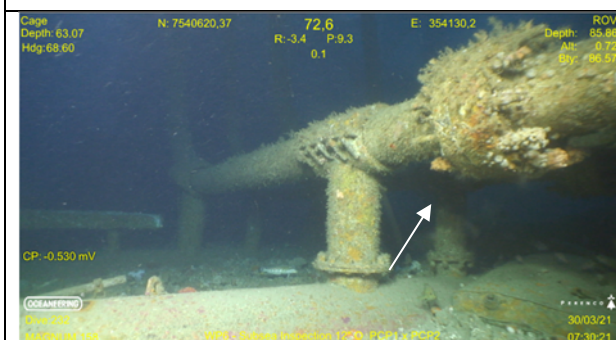
Foto 3: Trecho do duto com baixa ocorrência colônias de Coral-sol (seta).

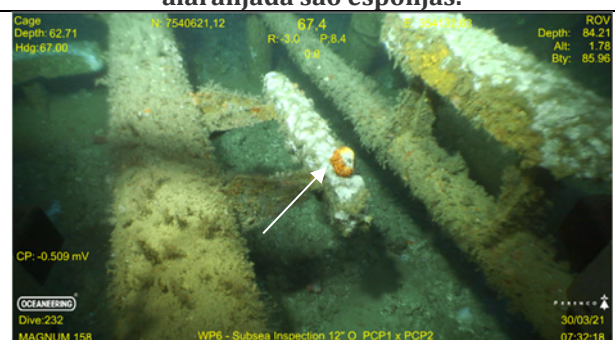
Foto 4: Colônia de Coral-sol caída sobre estrutura (seta), próximo ao fundo. As manchas amarelas são esponjas.

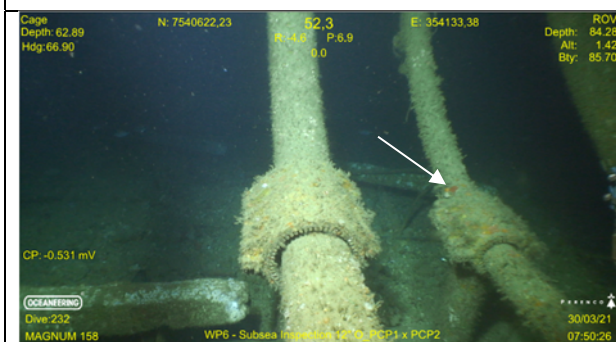
Foto 5: Trecho do duto possivelmente com ocorrência colônias de Coral-sol (seta).

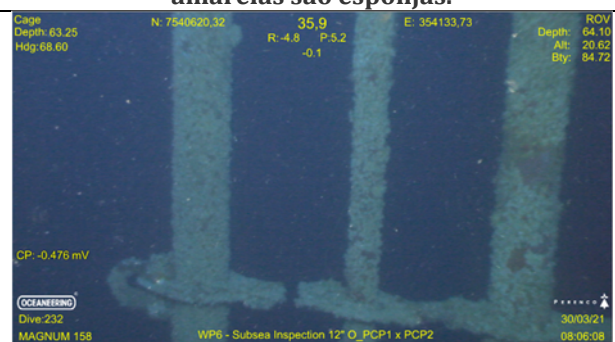
Foto 6: Estruturas cobertas por anêmonas, possivelmente sem ocorrência colônias de Coral-sol.

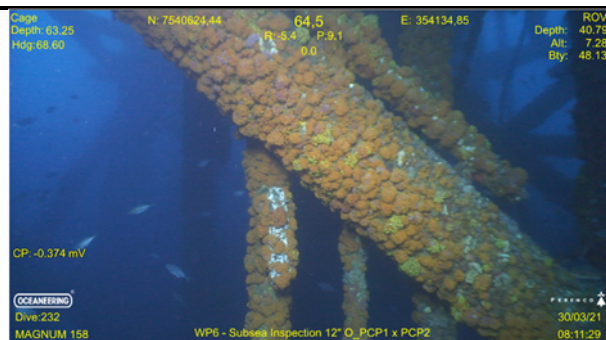
Foto 7: Estrutura coberta por colônias de Coral-sol.

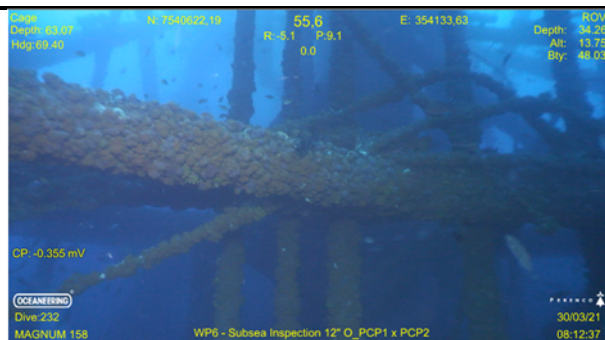
Foto 8: Estrutura coberta por colônias de Coral-sol.
