Dados do Item				
Estrutura	Subsea Clamp Installation at Defect 02			
Coordenadas UTM (SIRGAS 2000, área 24K)	Inicial		Final	
	359702.18 E	7539423.68 N	359699.94 E	7539421.19 N
LDA	Inicial		Final	
	95.82 metros		95.89 metros

Dados da Inspeção	
Tipo de Equipamento	ROV ( <i>Remote Operational Vehicle</i> ) Magnus 158
Empresa Responsável	Oceaneering
Data	24/01/2021
Coral-sol ( <i>Tubastraea</i> spp.)	( ) Sim (x) Não
Relatório Fotográfico	Sim, com 4 imagens

#### Resultado (Registro Fotográfico na Folha 2 de 2)

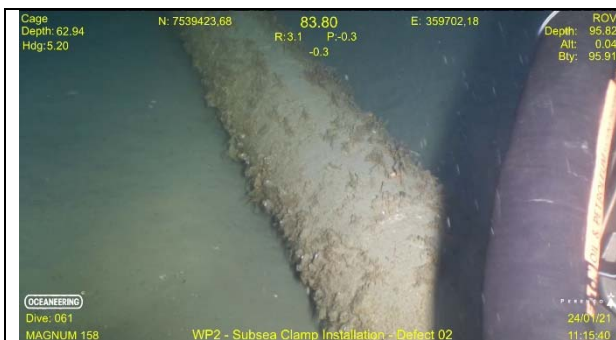
**Foto 1: Estrutura sem ocorrência de colônias de Coral-sol.**

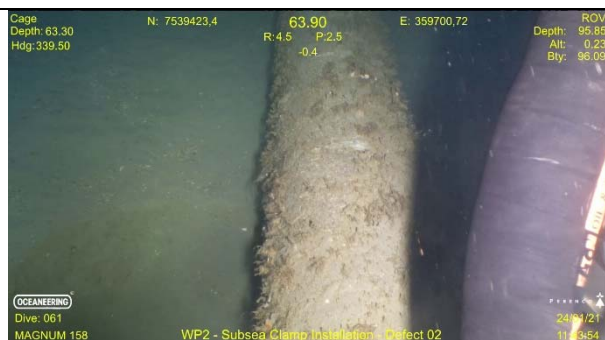
**Foto 2: Estrutura sem ocorrência de colônias de Coral-sol.**

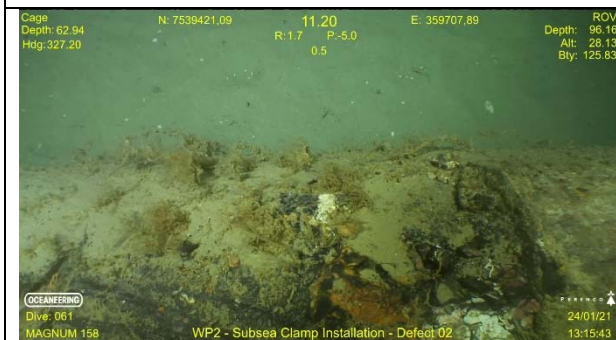
**Foto 3: Estrutura sem ocorrência de colônias de Coral-sol.**

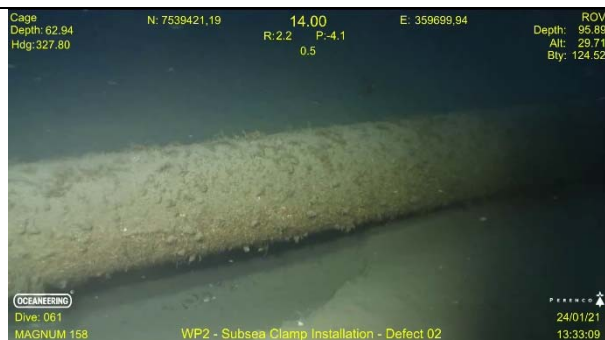
**Foto 4: Estrutura sem ocorrência de colônias de Coral-sol.**
