Projeto de Prevenção e Controle de Espécies Exóticas (PPCEX)

Relatório Anual de Consolidação de Informações de Controle de Espécies Exóticas

MARÇO de 2024

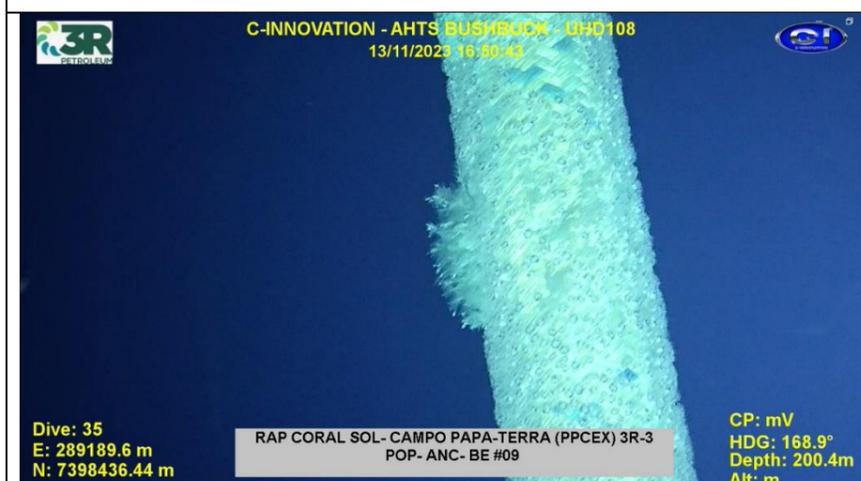
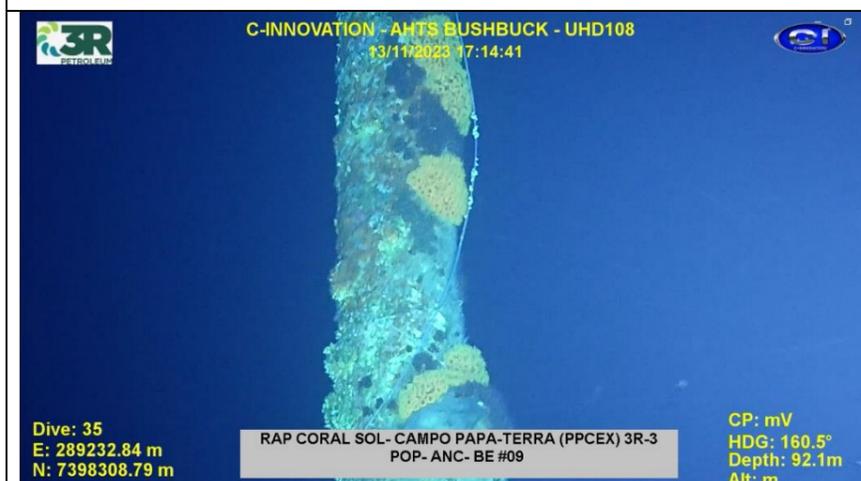
- **Raro** – menos de 5% de cobertura de espécies exóticas até à zona de 127,9 m de profundidade (imagens 9A, 9B e 9C), ocorrendo na seção poliéster;
- **Ocasional** - colônias abundantes ou cobrindo de 5 a 24% próximo da zona de 92,1 m de profundidade (Imagem 9D); ocorrendo na seção poliéster;
- **Frequente** - aumento de cobertura de 25 a 49% da unidade amostralna faixa de 64,3 a 31,7 m (imagens 9E e 9F, respectivamente), ocorrendo nas seções poliéster e corrente de aço.

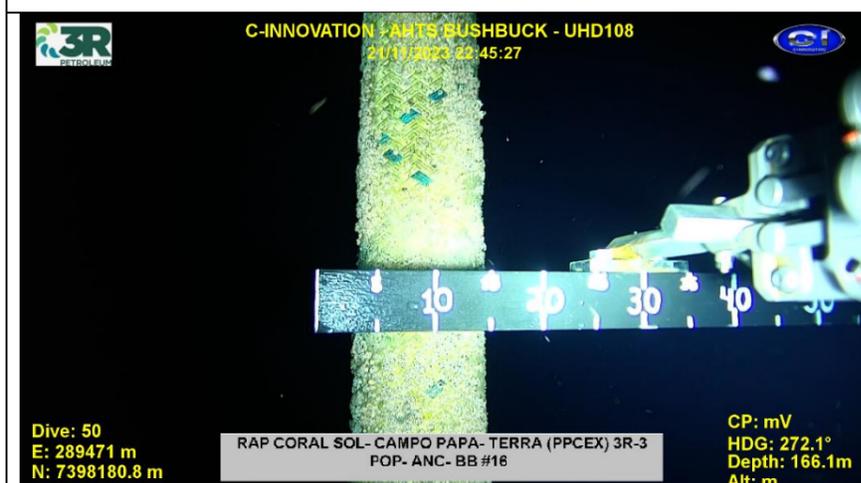
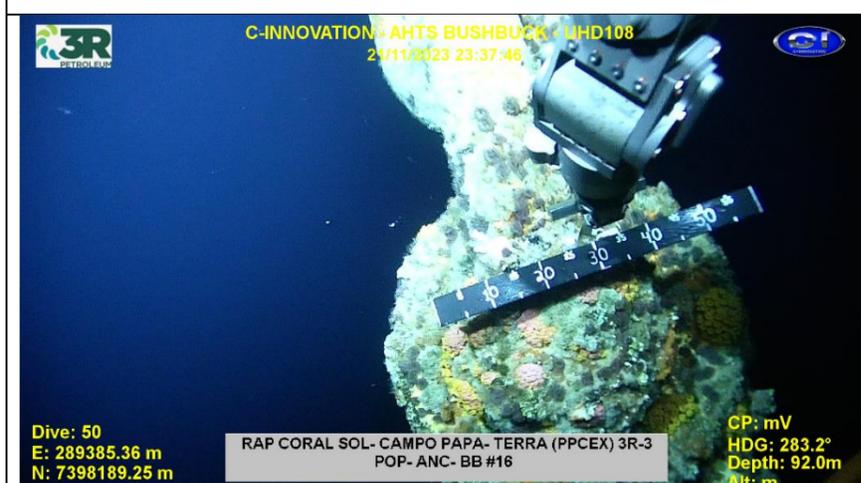
- **Raro** – menos de 5% de cobertura de espécies exóticas até zona de 166,1 m de profundidade (imagem 16A), ocorrendo na seção poliéster;
- **Ocasional** - colônias abundantes ou cobrindo de 5 a 24% na zona de 110,5 a 46,7 m de profundidade (Imagens 16B, 16E e 16F); ocorrendo nas seções poliéster e corrente de aço.

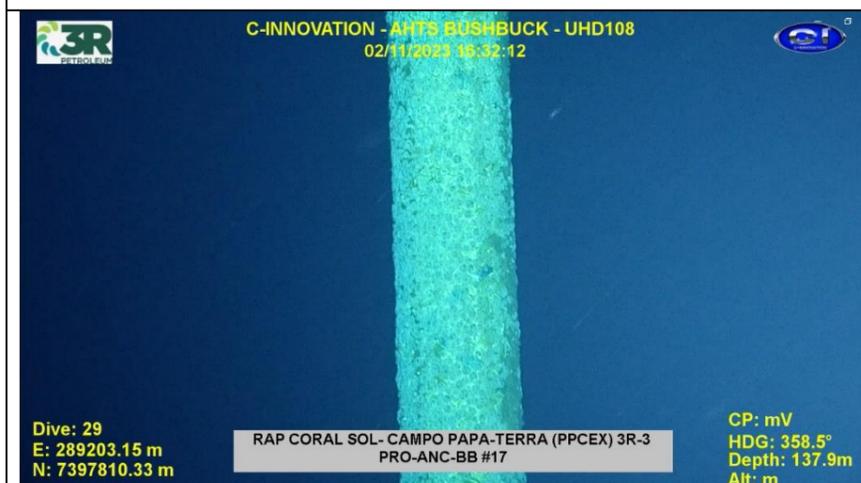
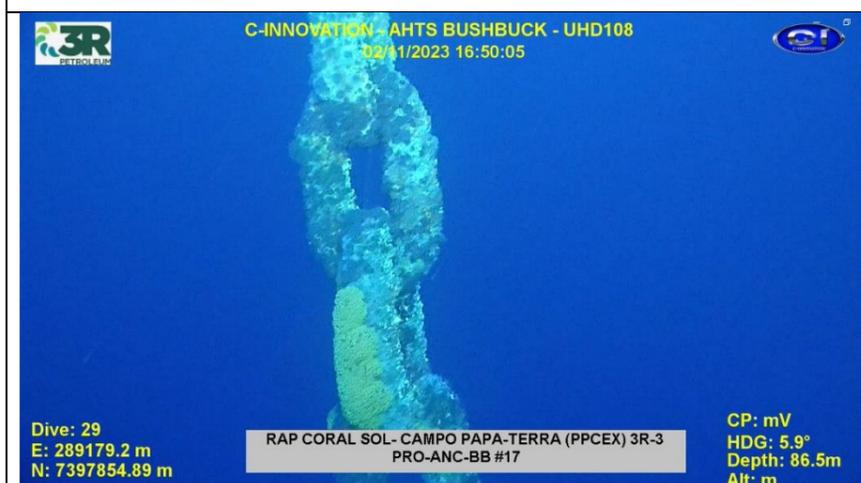
- **Raro** – menos de 5% de cobertura de espécies exóticas até à zona de 105 m de profundidade (imagens 17A, 17B e 17C), ocorrendo na seção poliéster;
- **Ocasional** - colônias abundantes ou cobrindo de 5 a 24% próximo da zona de 86,5 m de profundidade (Imagem 17D) ocorrendo na seção corrente de aço;
- **Frequente** - aumento de cobertura de 25 a 49% da unidade amostral em zonas mais rasas a partir de 50 m de profundidade em direção à superfície (imagens 17E e 17F), ocorrendo na seção corrente de aço.

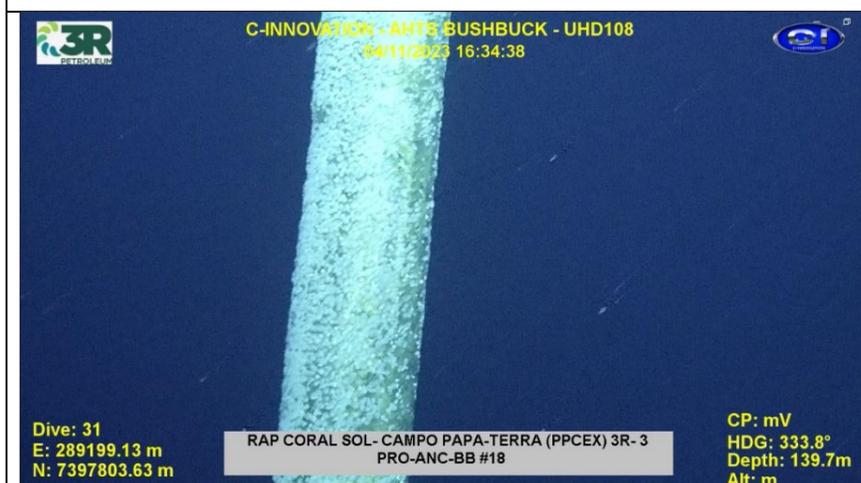
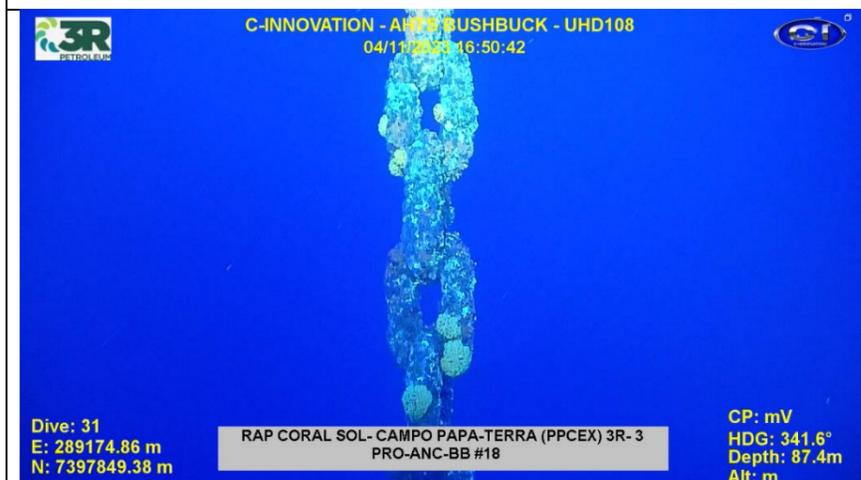
- **Raro** – menos de 5% de cobertura de espécies exóticas até à zona de 113 m de profundidade (imagens 18A e 18B), ocorrendo na seção poliéster;
- **Ocasional** - colônias abundantes ou cobrindo de 5 a 24% a partir de 109,4 m de profundidade (Imagem 18C) ocorrendo na seção corrente de poliéster, até zonas mais superficiais de 46 m de profundidade (imagem 18D e 18F), na seção de corente de aço.

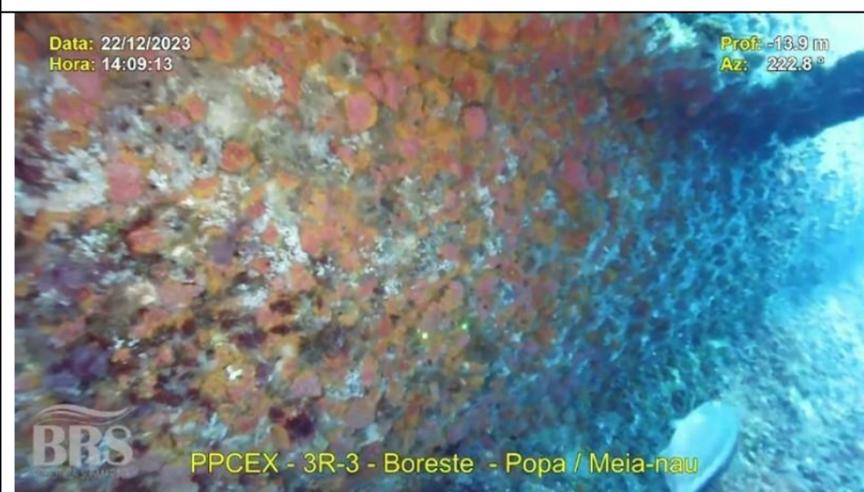
A – Costado de boreste, seção B (TRA-CO-BE-B)

- **Raro** – Quando encontradas poucas colônias isoladas, com cobertura desprezível, + – colônias presentes de forma esparsa e com cobertura baixa e <5% – colônias presentes de forma mais frequente, cobrindo menos de 5% da unidade amostral (imagens D, E, F e G);
- **Ocasional** - Colônias abundantes ou cobrindo de 5 a 24% da unidade amostral (imagens H, K e L);
- **Frequente** - Cobertura de 25 a 49% da unidade amostral, independentemente do número de colônias (imagem I e J);
- **Dominante** - Cobertura de 75 a 100% da unidade amostral, independentemente do número de colônias (imagens A, B e C)

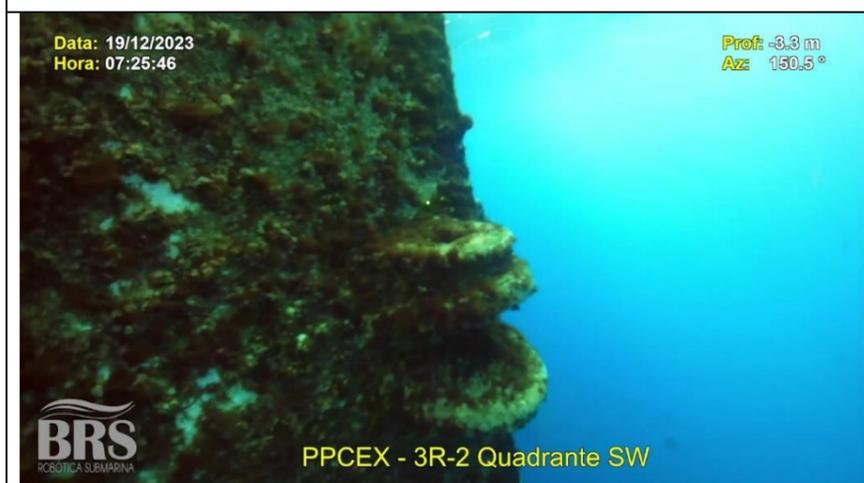
A - Porção externa A (SW-A-EXT)

- **Raro** – Quando encontradas poucas colônias isoladas, com cobertura desprezível, + – colônias presentes de forma esparsa e com cobertura baixa e <5% – colônias presentes de forma mais frequente, cobrindo menos de 5% da unidade amostral (imagem A);
- **Ocasional** - Colônias abundantes ou cobrindo de 5 a 24% da unidade amostral (imagens B, C, e H);
- **Frequente** - Cobertura de 25 a 49% da unidade amostral, independentemente do número de colônias (imagem D);
- **Abundante** - Cobertura de 50 a 74% da unidade amostral, independentemente do número de colônias (Imagem E, F e G)

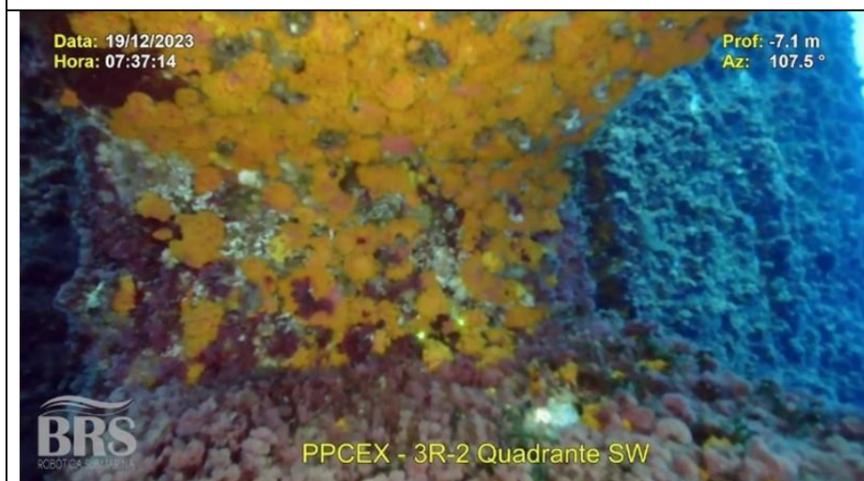
D – Porção externa A (SW-A-EXT)

- **Raro** – Quando encontradas poucas colônias isoladas, com cobertura desprezível, + – colônias presentes de forma esparsa e com cobertura baixa e <5% – colônias presentes de forma mais frequente, cobrindo menos de 5% da unidade amostral (imagem A);
- **Ocasional** - Colônias abundantes ou cobrindo de 5 a 24% da unidade amostral (imagens B, C, e H);
- **Frequente** - Cobertura de 25 a 49% da unidade amostral, independentemente do número de colônias (imagem D);
- **Abundante** - Cobertura de 50 a 74% da unidade amostral, independentemente do número de colônias (Imagem E, F e G)

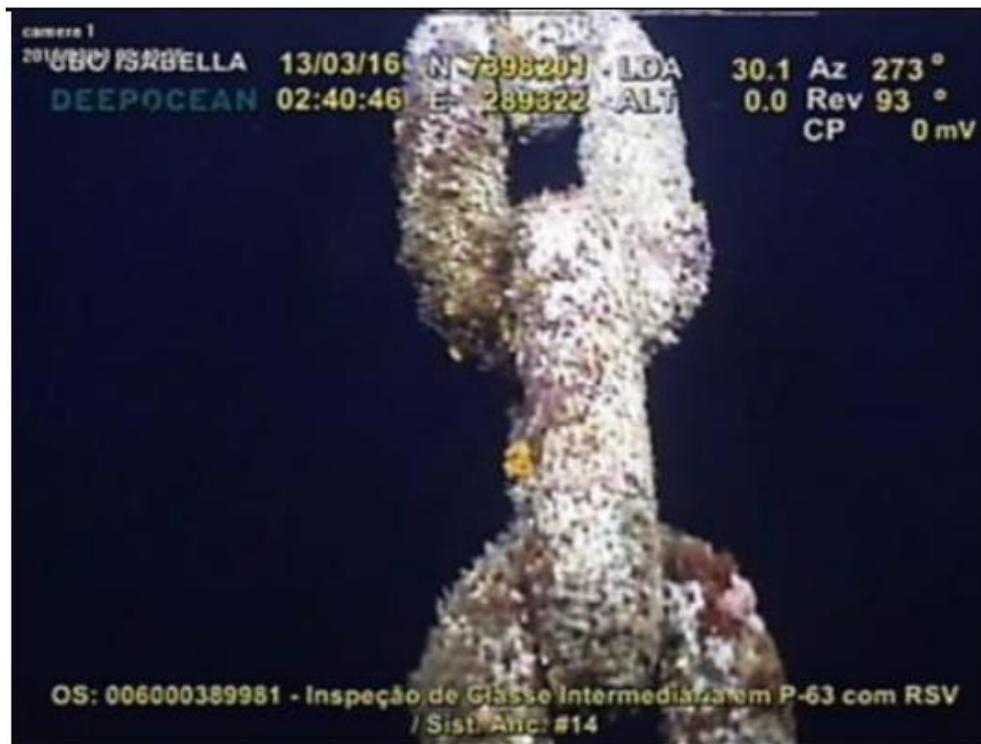
FIGURA 4 – Presença de coral-sol nas sobre a amarra 14 do FPSO 3R-3.
