Sistema de Produção de Petróleo e Gás Natural do Polo Pargo, Bacia de Campos

Relatório Anual - Ano Base 2022

Projeto de Prevenção e Controle de Espécies Exóticas - PPCEX

LAUDO TÉCNICO Nº 001/23 Avaliação da Ocorrência de Coral-Sol (<i>Tubastraea</i> spp.)

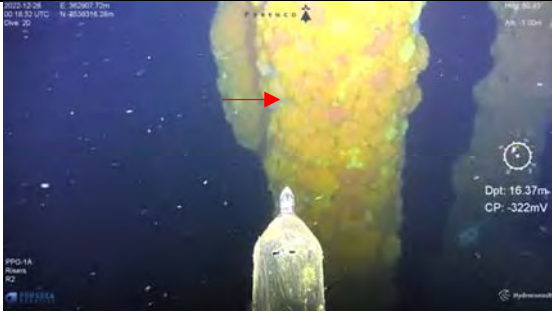
<p>Foto 01 – Foto do vídeo analisado mostrando a estrutura a 16,37 m de profundidade (Riser R2 – seta vermelha) da plataforma PPG-1A. Na imagem foi observada a presença generalizada de coral-sol (<i>Tubastraea</i> spp.).</p>	<p>2</p>

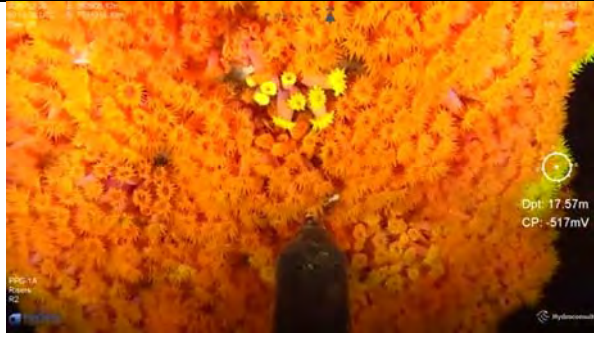
<p>Foto 02 – Foto do vídeo analisado mostrando a estrutura a 17,57 m de profundidade (Riser R2) da plataforma PPG-1A. Na imagem é possível observar detalhes das colônias de coral-sol (<i>Tubastraea</i> spp.).</p>
<p>3</p>

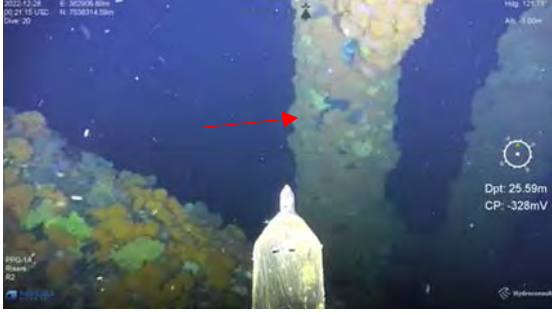
<p>Foto 03 – Foto do vídeo analisado mostrando a estrutura a 25,59 m de profundidade (Riser R2 – seta vermelha) da plataforma PPG-1A. Na imagem foi observada a presença generalizada de coral-sol (<i>Tubastraea</i> spp.).</p>	<p>4</p>

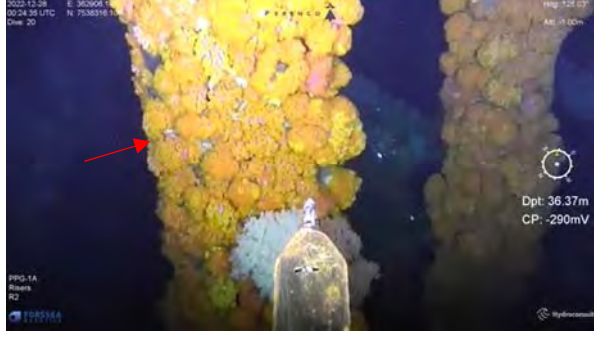
<p>Foto 04 – Foto do vídeo analisado mostrando a estrutura a 36,37 m de profundidade (Riser R2 – seta vermelha) da plataforma PPG-1A. Na imagem foi observada a presença generalizada de coral-sol (<i>Tubastraea</i> spp.).</p>

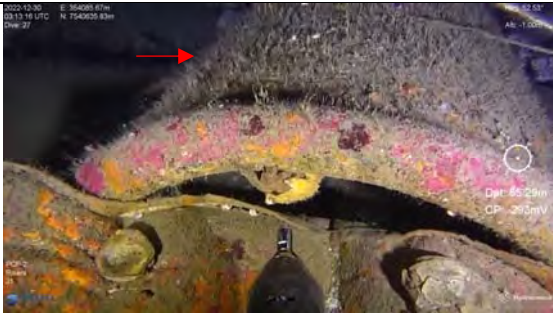
<p>Foto 01 – Foto do vídeo analisado mostrando a estrutura a 85,29 m de profundidade (Risers J1 – seta vermelha) da plataforma PCP-2. Na imagem, para essa profundidade, não foi observada a presença de coral-sol (<i>Tubastraea</i> spp.), com isso, não ocorreu registro da sua densidade.</p>	<p align="center">2</p>

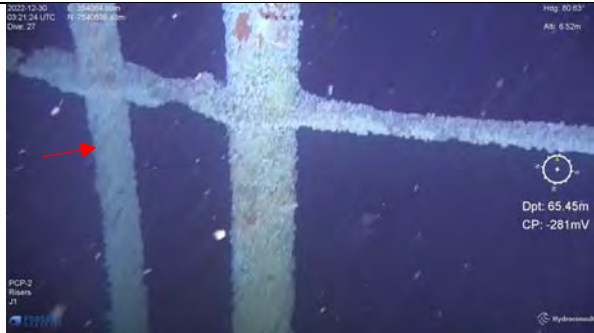
<p>Foto 02 – Foto do vídeo analisado mostrando a estrutura a 65,45 m de profundidade (Risers J1 – seta vermelha) da plataforma PCP-2. Na imagem não foi observada, nessa profundidade, a presença de coral-sol (<i>Tubastraea</i> spp.), com isso, não ocorreu registro da sua densidade.</p>
<p align="center">3</p>

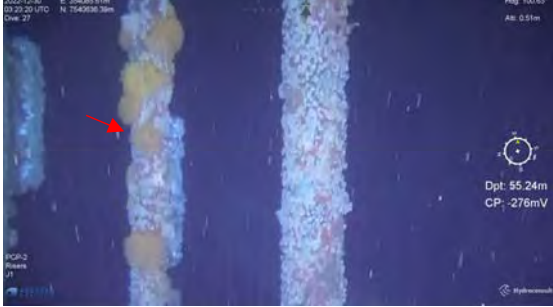
<p>Foto 03 – Foto do vídeo analisado mostrando a estrutura a 55,24 m de profundidade (Risers J1 – seta vermelha) da plataforma PCP-2. Na imagem já é possível observar a presença generalizada e a alta densidade de coral-sol (<i>Tubastraea</i> spp.).</p>	<p align="center">4</p>

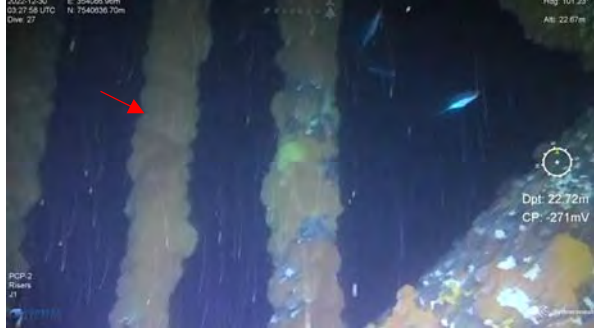
<p>Foto 04 – Foto do vídeo analisado mostrando a estrutura a 22,72 m de profundidade (Risers J1 – seta vermelha) da plataforma PCP-2. Na imagem é possível observar um aumento na presença generalizada e na alta densidade de coral-sol (<i>Tubastraea</i> spp.).</p>

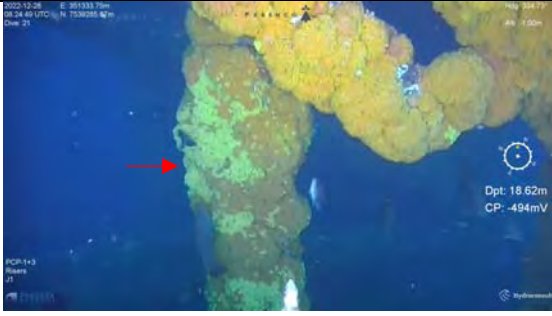
<p>Foto 01 – Foto do vídeo analisado mostrando a estrutura inspecionada (Riser J1 – seta vermelha) da plataforma PCP-1. Na imagem é observada uma presença generalizada e alta densidade de coral-sol (<i>Tubastraea</i> spp.), a 18,62 m de profundidade.</p>	<p>2</p>

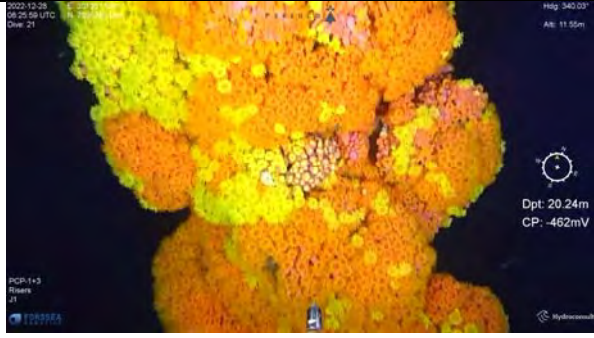
<p>Foto 02 – Foto do vídeo analisado mostrando a presença generalizada e a alta densidade de coral-sol (<i>Tubastraea</i> spp.), no Riser J1 da plataforma PCP-1, na profundidade de 20,24 m. Tais características (presença e densidade) permaneceram assim, até os 42 m.</p>
<p>3</p>

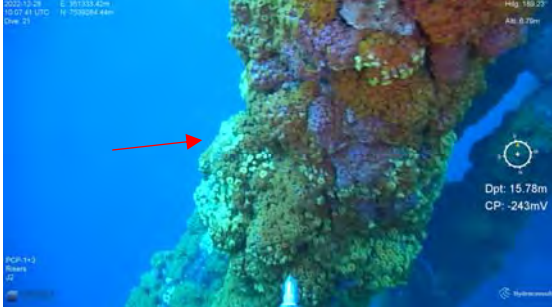
<p>Foto 03 – Foto do vídeo analisado mostrando a estrutura (Riser J2 – seta vermelha) da plataforma PCP-1. Na imagem é observada uma presença generalizada e alta densidade de coral-sol (<i>Tubastraea</i> spp.), a 15,78 m de profundidade.</p>	<p>4</p>

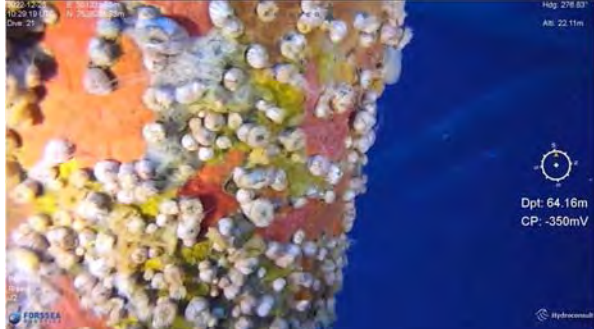
<p>Foto 04 – Foto do vídeo analisado mostrando a estrutura (Riser J2 – seta vermelha) da plataforma PCP-1. Na imagem (64,16 m de profundidade) não é registrada a presença do coral-sol (<i>Tubastraea</i> spp.) e a estrutura se encontra colonizada por organismos mais adaptados a ambientes mesofóticos, com esponjas e anêmonas.</p>

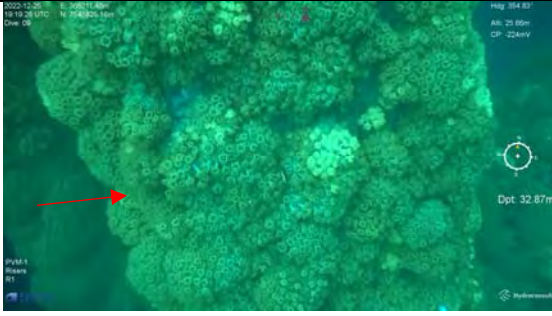
<p>Foto 01 – Foto (detalhe) do vídeo analisado mostrando a estrutura inspecionada (Riser R1 – seta vermelha) da plataforma PVM-1. Na imagem é observada uma presença generalizada e alta densidade de coral-sol (<i>Tubastraea</i> spp.), a 32,87 m de profundidade.</p>	<p align="center">2</p>

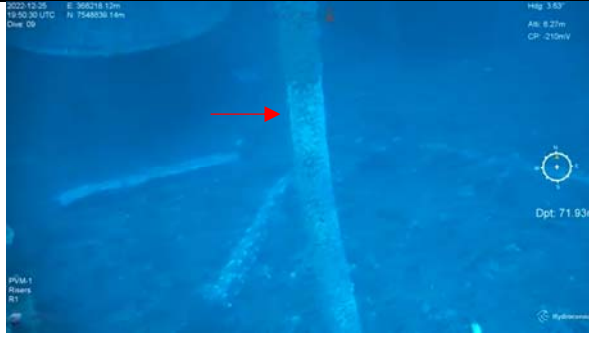
<p>Foto 02 – Foto do vídeo analisado mostrando a presença dispersa e a baixa densidade de coral-sol (<i>Tubastraea</i> spp.), no Riser R1 (seta vermelha) da plataforma PVM-1, na profundidade de 71,93 m. Tais características (presença e densidade) permaneceram assim, entre as profundidades de 70 e 77 m.</p>
<p align="center">3</p>

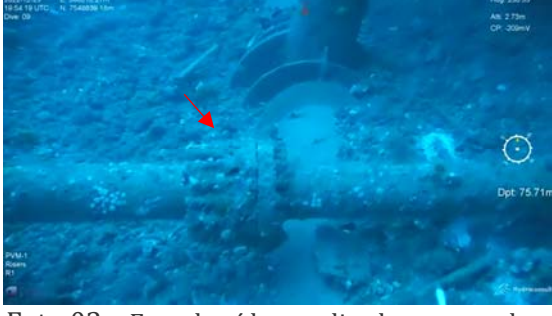
<p>Foto 03 – Foto do vídeo analisado mostrando a estrutura (Riser R1 – seta vermelha) da plataforma PVM-1. Na profundidade de 75,71 m, onde foi observada uma presença dispersa e baixa densidade de coral-sol (<i>Tubastraea</i> spp.),</p>	<p align="center">4</p>

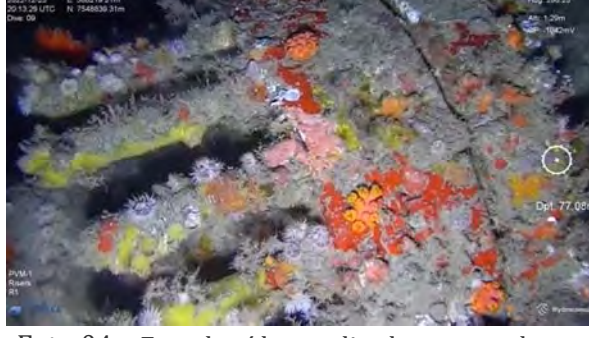
<p>Foto 04 – Foto do vídeo analisado mostrando um detalhe da conexão do Riser R1 da plataforma PVM-1. Na imagem (77,08 m) foi observada uma presença dispersa e baixa densidade de pequenas colônias de coral-sol (<i>Tubastraea</i> spp.)</p>

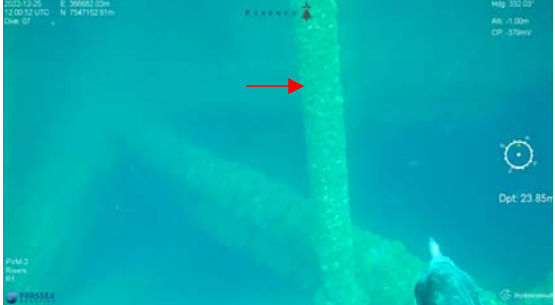
<p>Foto 01 – Foto do vídeo analisado mostrando a estrutura a 23,85 m de profundidade (Riser R1 – seta vermelha) da plataforma PVM-2. Na imagem é observada uma presença generalizada e alta densidade de coral-sol (<i>Tubastraea</i> spp.).</p>	2

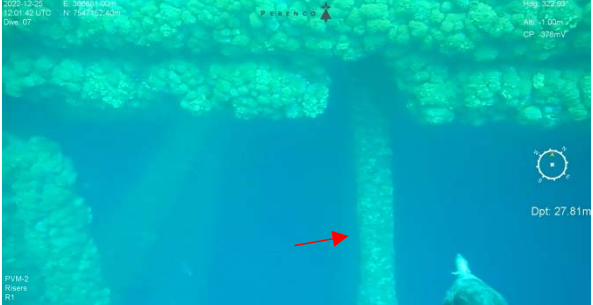
<p>Foto 02 – Foto do vídeo analisado mostrando a estrutura a 27,81 m de profundidade (Riser R1 – seta vermelha) da plataforma PVM-2. Na imagem é observada a presença generalizada e alta densidade de coral-sol (<i>Tubastraea</i> spp.).</p>
3

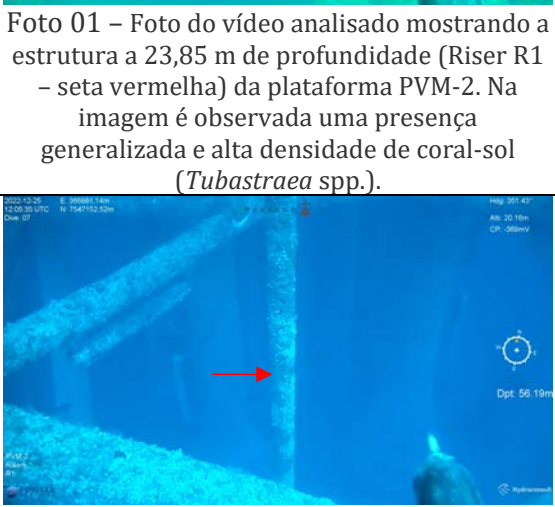
<p>Foto 03 – Foto do vídeo analisado mostrando a estrutura a 56,19 m de profundidade (Riser R1 – seta vermelha) da plataforma PVM-2. Na imagem é observada uma presença dispersa e baixa densidade, com colônias pequenas e espaçadas de coral-sol (<i>Tubastraea</i> spp.).</p>	4

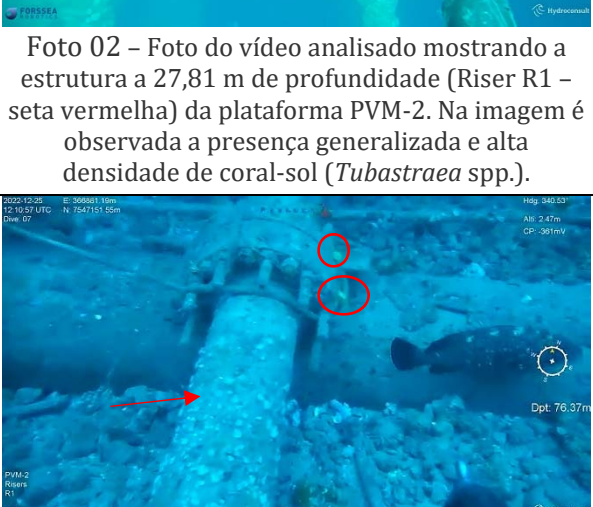
<p>Foto 04 – Foto 03 – Foto do vídeo analisado mostrando a estrutura a 76,37 m de profundidade (Riser R1 – seta vermelha) da plataforma PVM-2. Na imagem é observada a presença localizada e muito baixa densidade, com colônias pequenas e espaçadas (círculo vermelho) de coral-sol (<i>Tubastraea</i> spp.).</p>

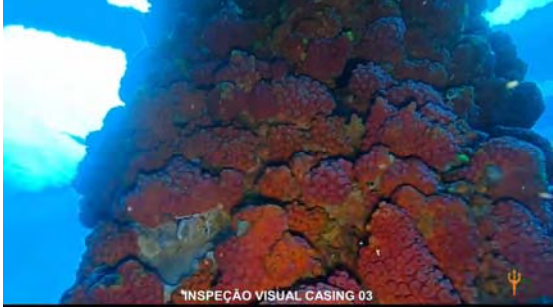
<p>Foto 01 – Foto do vídeo analisado mostrando a estrutura inspecionada (Sump) da plataforma PVM-3. Na imagem é observada uma presença generalizada e alta densidade de coral-sol (<i>Tubastraea</i> spp.).</p>	2

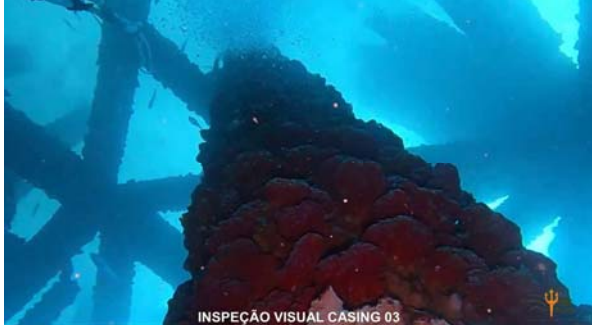
<p>Foto 02 – Foto do vídeo analisado mostrando uma visão geral da estrutura inspecionada (Sump) da plataforma PVM-3. Na imagem é observada a contínua presença generalizada e alta densidade de coral-sol (<i>Tubastraea</i> spp.).</p>
3

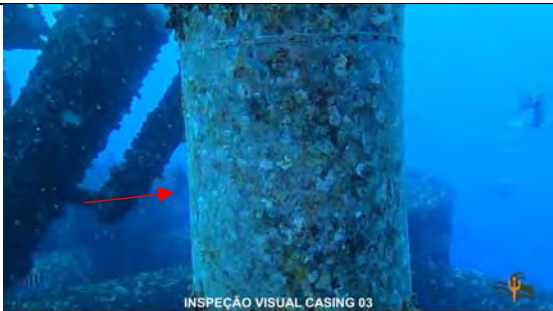
<p>Foto 03 – Foto do vídeo analisado mostrando a estrutura (Sump – seta vermelha) da plataforma PVM-3. Na imagem é observada um pequeno trecho da estrutura inspecionada, com ausência de coral-sol (<i>Tubastraea</i> spp.).</p>	4

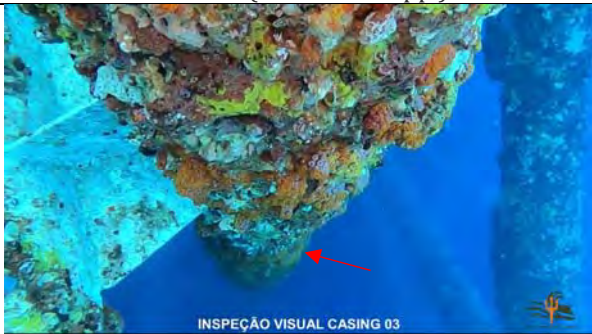
<p>Foto 04 – Foto do vídeo analisado mostrando a estrutura (Sump – seta vermelha) da plataforma PVM-3. Na imagem é observada que logo após o trecho de ausência, retorna-se a presença generalizada e a alta densidade de colônias de coral-sol, até o final da estrutura (<i>Tubastraea</i> spp.).</p>

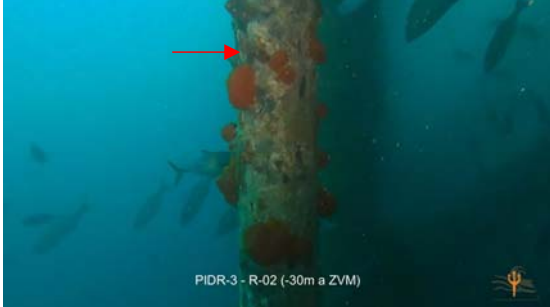
<p>PIDR-3 - R-02 (-30m a ZVM)</p> <p>Foto 01 – Foto do vídeo analisado mostrando a estrutura inspecionada (riser rígido R-02 – seta vermelha) da plataforma PVM-3. Na imagem é observada uma presença dispersa e média densidade de coral-sol (<i>Tubastraea</i> spp.), a 30m de profundidade.</p>	2

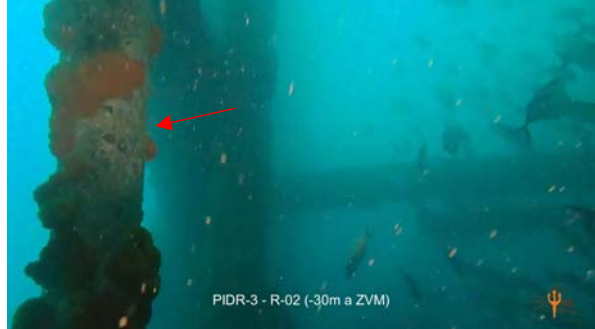
<p>PIDR-3 - R-02 (-30m a ZVM)</p> <p>Foto 02 – Foto do vídeo analisado mostrando uma visão geral da estrutura inspecionada (riser rígido R-02 – seta vermelha) da plataforma PVM-3. Na imagem é possível observar a presença de grandes colônias dispersas de coral-sol (<i>Tubastraea</i> spp.).</p>
3

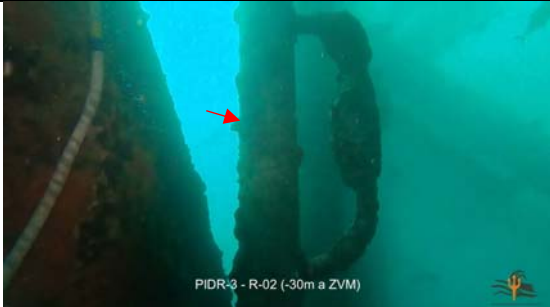
<p>PIDR-3 - R-02 (-30m a ZVM)</p> <p>Foto 03 – Foto do vídeo analisado mostrando a estrutura inspecionada (riser rígido R-02 – seta vermelha) da plataforma PVM-3. Na imagem é observada o aumento do espaçamento e a diminuição do tamanho das colônias de coral-sol (<i>Tubastraea</i> spp.).</p>	4

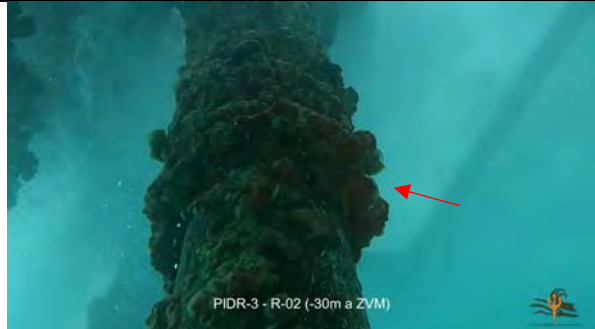
<p>PIDR-3 - R-02 (-30m a ZVM)</p> <p>Foto 04 – Foto do vídeo analisado mostrando a estrutura inspecionada (riser rígido R-02 – seta vermelha) da plataforma PVM-3. Na imagem, já próximo a superfície, é observada a presença dispersa e a baixa densidade do coral-sol (<i>Tubastraea</i> spp.), nas profundidades mais rasas, sendo observado o domínio de outros organismos incrustantes, principalmente esponjas.</p>

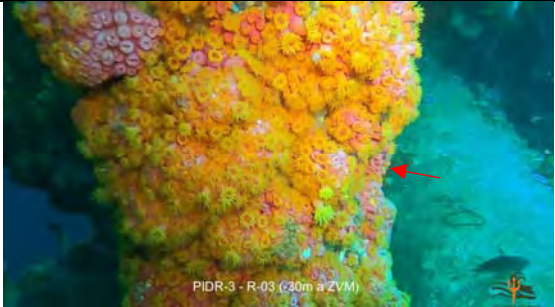
<p>PIDR-3 - R-03 (30m a ZVM)</p> <p>Foto 01 – Foto do vídeo analisado mostrando a estrutura inspecionada (riser rígido R-03 – seta vermelha) da plataforma PVM-3. Na imagem é observada uma presença generalizada e a alta densidade de coral-sol (<i>Tubastraea</i> spp.), a 30m de profundidade.</p>	2

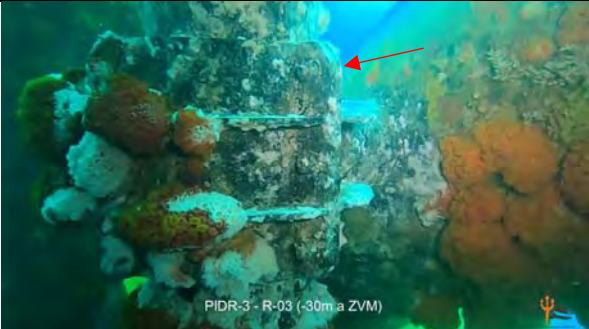
<p>PIDR-3 - R-03 (-30m a ZVM)</p> <p>Foto 02 – Foto do vídeo analisado mostrando detalhe da estrutura inspecionada (riser rígido R-03 – seta vermelha) da plataforma PVM-3. Na imagem é possível observar a alteração da presença e da densidade de coral-sol (<i>Tubastraea</i> spp.), inclusive o branqueamento de algumas colônias.</p>
3

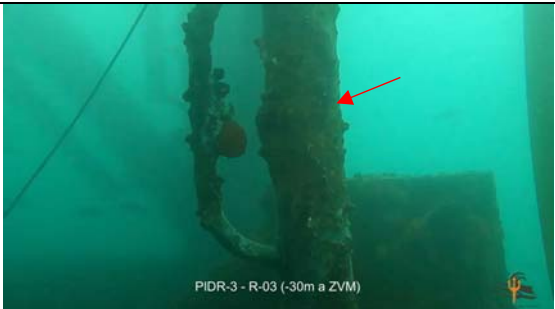
<p>PIDR-3 - R-03 (-30m a ZVM)</p> <p>Foto 03 – Foto do vídeo analisado mostrando a estrutura inspecionada (riser rígido R-03 – seta vermelha) da plataforma PVM-3. Na imagem é observada o aumento do espaçamento e a diminuição do tamanho das colônias de coral-sol (<i>Tubastraea</i> spp.).</p>	4

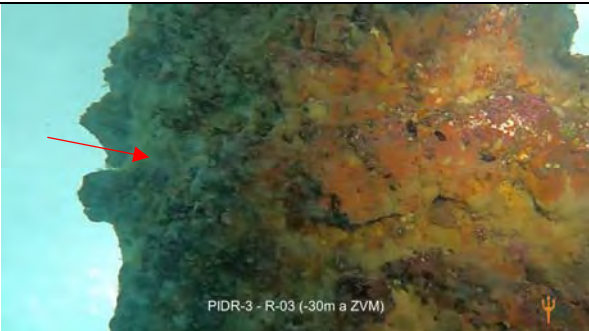
<p>PIDR-3 - R-03 (-30m a ZVM)</p> <p>Foto 04 – Foto do vídeo analisado mostrando a estrutura inspecionada (riser rígido R-03 – seta vermelha) da plataforma PVM-3. Na imagem, já próximo a superfície, é observada a presença dispersa e a baixa densidade do coral-sol (<i>Tubastraea</i> spp.), nas profundidades mais rasas. Sendo observado o domínio de outros organismos incrustantes, principalmente esponjas.</p>

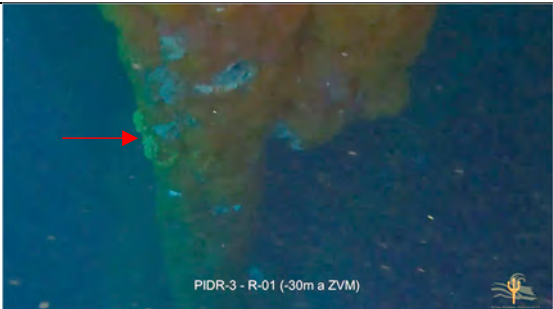
<p>Foto 01 – Foto do vídeo analisado mostrando um trecho, entre 30m e 25m de profundidade, da estrutura inspecionada (Riser Rígido R-01 – seta vermelha) da plataforma PVM-3. Na imagem é observada uma presença generalizada e alta densidade de coral-sol (<i>Tubastraea</i> spp.), cobrindo toda estrutura inspecionada.</p>	<p align="center">2</p>

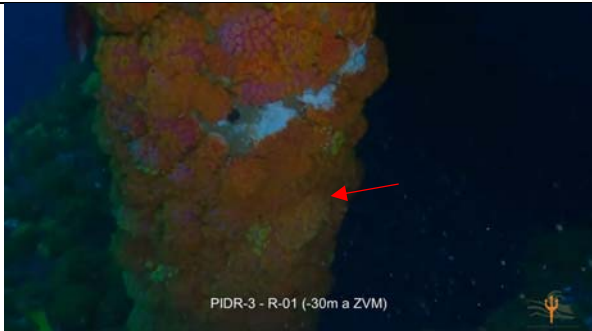
<p>Foto 02 – Foto do vídeo analisado mostrando detalhes da presença generalizada e alta densidade de coral-sol (<i>Tubastraea</i> spp.), na profundidade de 25 m, durante a inspeção da estrutura (Riser Rígido R-01 – seta vermelha) da plataforma PVM-3.</p>
<p align="center">3</p>

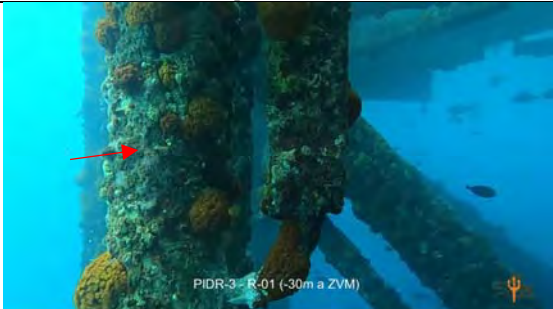
<p>Foto 03 – Foto do vídeo analisado mostrando a estrutura inspecionada (Riser Rígido R-01 – seta vermelha) da plataforma PVM-3. Na imagem é observada a presença dispersa e a baixa densidade de coral-sol (<i>Tubastraea</i> spp.), entre as profundidades de 15 m e 10 m.</p>	<p align="center">4</p>

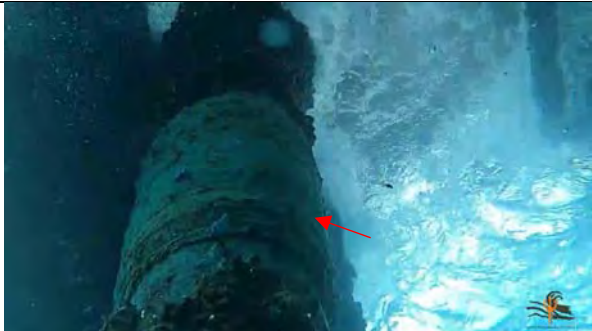
<p>Foto 04 – Foto do vídeo analisado mostrando a estrutura inspecionada (Riser Rígido R-01 – seta vermelha) da plataforma PVM-3. Na imagem é observada a presença dispersa e a baixa densidade do coral-sol (<i>Tubastraea</i> spp.), nas profundidades mais rasas (2.5 m), sendo observado o domínio de outros organismos incrustantes, principalmente esponjas.</p>

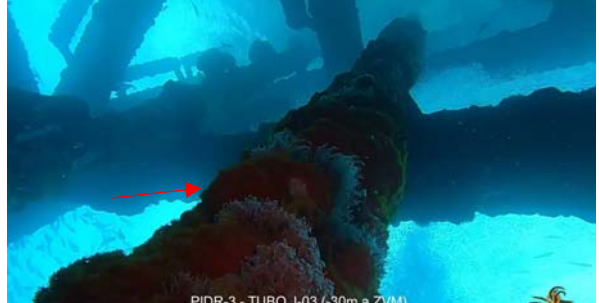
<p>PIDR-3 - TUBO J-03 (~30m a ZVM)</p>
	<p>Foto 01 – Foto do vídeo analisado mostrando a estrutura inspecionada (J-Tube J-03 – seta vermelha) da plataforma PVM-3. Na imagem é observada uma presença generalizada e alta densidade de coral-sol (<i>Tubastraea</i> spp.), cobrindo toda estrutura inspecionada, sendo observada algumas colônias branqueadas, a 30m de profundidade.</p>		<p>Foto 02 – Foto do vídeo analisado mostrando uma visão geral da estrutura inspecionada (J-Tube J-03 – seta vermelha) da plataforma PVM-3. Na imagem é observada a contínua presença generalizada e alta densidade de coral-sol, na profundidade de 30m (<i>Tubastraea</i> spp.).</p>
3

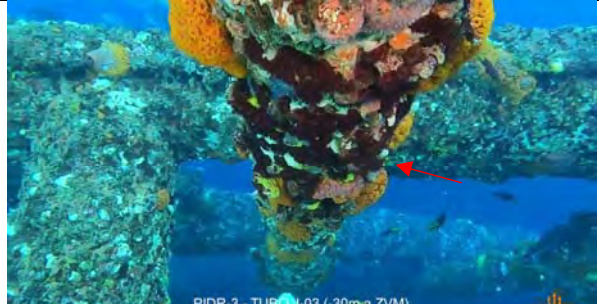
<p>PIDR-3 - TUBO J-03 (~30m a ZVM)</p>
	<p>Foto 03 – Foto do vídeo analisado mostrando a estrutura inspecionada (J-Tube J-03 – seta vermelha) da plataforma PVM-3. Na imagem é observada um pequeno trecho da estrutura com presença dispersa e média do coral-sol (<i>Tubastraea</i> spp.), sendo observada algumas colônias branqueadas.</p>		<p>Foto 04 – Foto do vídeo analisado mostrando uma visão geral, do mais raso para o mais profundo, da estrutura inspecionada (J-Tube J-03 – seta vermelha) da plataforma PVM-3. Na imagem é observada a presença dispersa e a média para baixa densidade do coral-sol (<i>Tubastraea</i> spp.), nas profundidades mais rasas, sendo observado o domínio de outros organismos incrustantes, principalmente esponjas, cracas e acídias.</p>

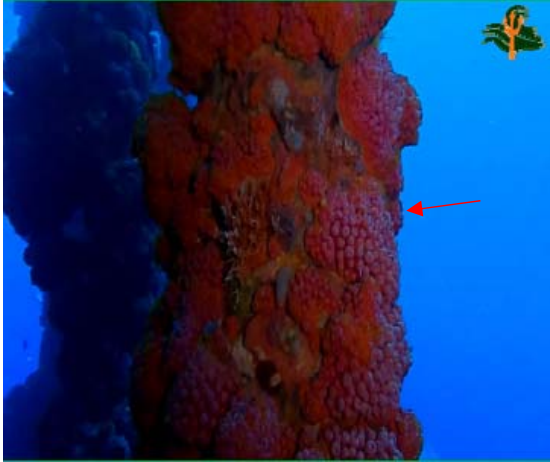
<p>Foto 01 – Foto mostrando a estrutura inspecionada (J-Tube J-04 – seta vermelha) da plataforma PVM-3. Na imagem é observada a presença generalizada e alta densidade de coral-sol (<i>Tubastraea</i> spp.), cobrindo toda estrutura inspecionada.</p>	2

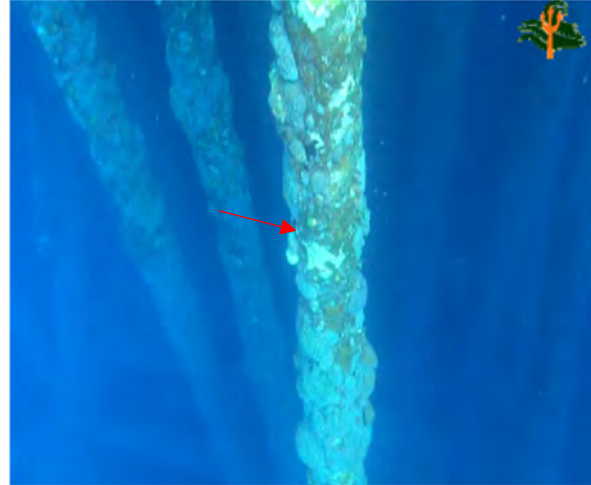
<p>Foto 02 – Foto mostrando a estrutura inspecionada (J-Tube J-04 – seta vermelha) da plataforma PVM-3. Na imagem é observado o início da presença dispersa e a densidade de média a baixa de coral-sol (<i>Tubastraea</i> spp.), na profundidade de -20 m.</p>
3

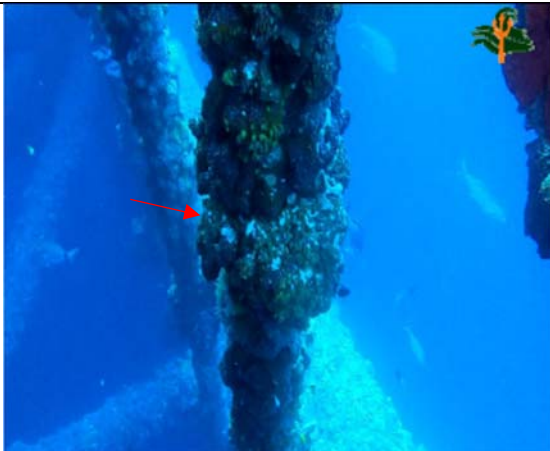
<p>Foto 03 – Foto mostrando a estrutura inspecionada (J-Tube J-04 – seta vermelha) da plataforma PVM-3. Na imagem é observada um trecho (-10 m) com a forte presença de outros organismos incrustantes e a presença mais dispersa e de baixa densidade do coral-sol (<i>Tubastraea</i> spp.).</p>	4

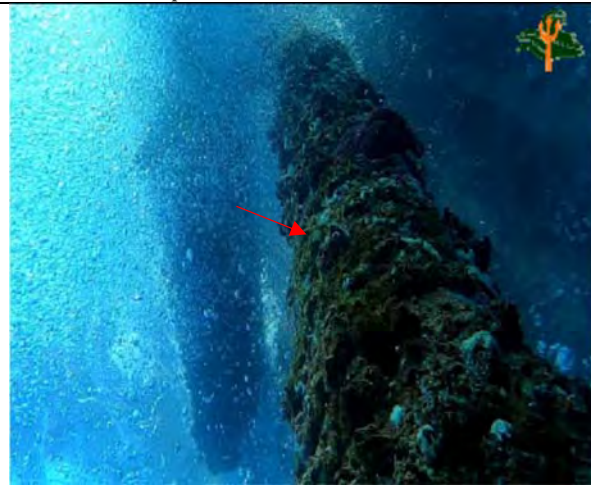
<p>Foto 04 – Foto mostrando a estrutura inspecionada (J-Tube J-04 – seta vermelha) da plataforma PVM-3. Na imagem é observada a presença dispersa e a baixa densidade do coral-sol (<i>Tubastraea</i> spp.), nas profundidades mais rasas (5m), sendo observado o domínio de outros organismos incrustantes, principalmente esponjas.</p>

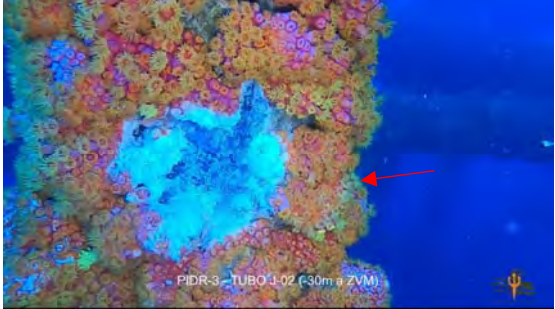
<p>Foto 01 – Foto do vídeo analisado mostrando a estrutura inspecionada (J-Tube J-02 – seta vermelha) da plataforma PVM-3. Na imagem é observada a presença generalizada e alta densidade de coral-sol (<i>Tubastraea</i> spp.), cobrindo toda estrutura inspecionada.</p>	2

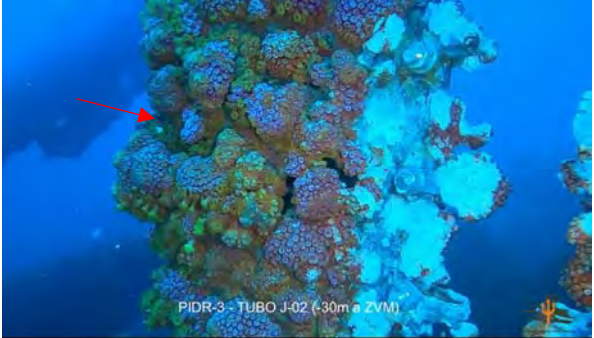
<p>Foto 02 – Foto do vídeo analisado mostrando a estrutura inspecionada (J-Tube J-02 – seta vermelha) da plataforma PVM-3. Na imagem é observada a contínua presença generalizada e alta densidade de coral-sol (<i>Tubastraea</i> spp.), na profundidade de 20 m, sendo observada a presença de algumas colônias branqueadas.</p>
3

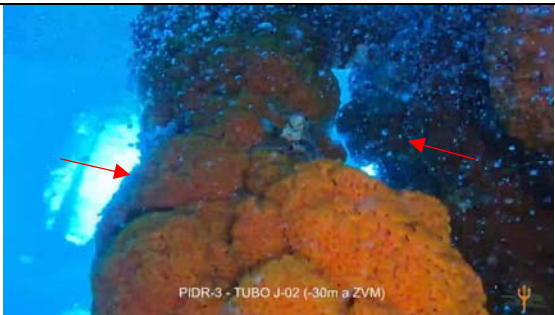
<p>Foto 03 – Foto do vídeo analisado mostrando a estrutura inspecionada (J-Tube J-02 – seta vermelha) da plataforma PVM-3. Na imagem é observado um trecho (-20 m) com a presença generalizada e alta densidade do coral-sol (<i>Tubastraea</i> spp.).</p>	4

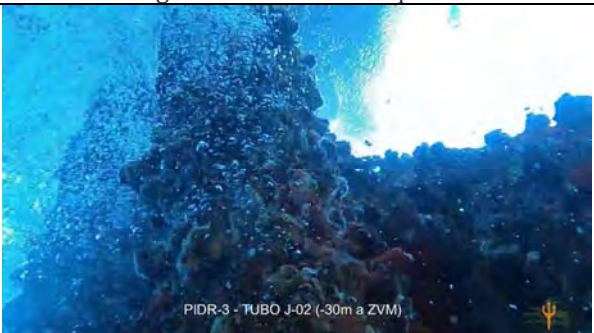
<p>Foto 04 – Foto do vídeo analisado mostrando a estrutura inspecionada (J-Tube J-02 – seta vermelha) da plataforma PVM-3. Na imagem é observada a presença dispersa e a baixa densidade do coral-sol (<i>Tubastraea</i> spp.), nas profundidades mais rasas (-5 m), sendo observado o domínio de outros organismos incrustantes, principalmente esponjas.</p>

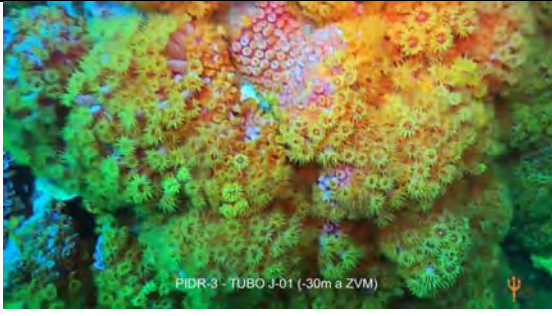
<p>Foto 01 – Foto do vídeo analisado mostrando a estrutura inspecionada (J-Tube J-01) da plataforma PVM-3. Na imagem é observada uma presença generalizada e alta densidade de coral-sol (<i>Tubastraea</i> spp.), cobrindo toda estrutura inspecionada.</p>	2

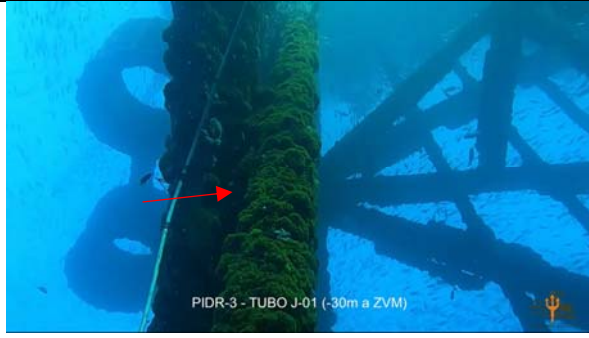
<p>Foto 02 – Foto do vídeo analisado mostrando uma visão geral da estrutura inspecionada (J-Tube J-01 – seta vermelha) da plataforma PVM-3. Na imagem é observada a contínua presença generalizada e alta densidade de coral-sol, na profundidade de 30m (<i>Tubastraea</i> spp.).</p>
3

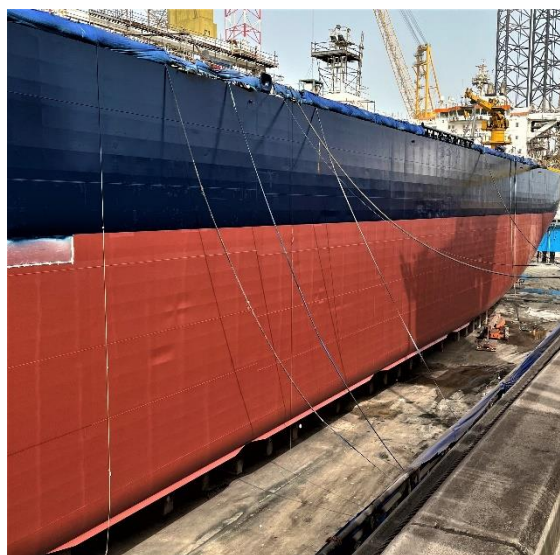
Foto 1 – Costado de bombordo, limpo e pintado. Sem incrustações. Tinta aplicada.

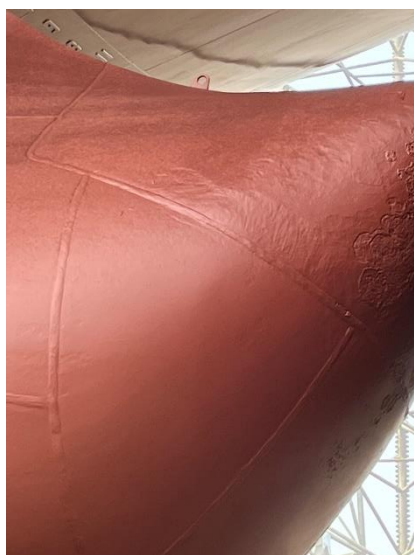
Foto 2 – Detalhe do bulbo de proa, limpo e pintado.
