Dados do Item				
Estrutura	Future PSV Anchor System (Sistema de Amarração para PSVs)			
Coordenadas UTM (SIRGAS 2000, área 24K)	Inicial		Final	
	364528.97 E	7539203.48 N	364607.91 E	7539161.95 N
LDA	Inicial		Final	
	99.57 metros		100.90 metros

Dados da Inspeção	
Tipo de Equipamento	ROV (<i>Remote Operational Vehicle</i>) Magnus 158
Empresa Responsável	Oceaneering
Data	23/03/2021
Coral-Sol (<i>Tubastraea</i> spp.)	() Sim (X) Não
Relatório Fotográfico	Sim, com 8 imagens

Resultado (Registro Fotográfico na Folha 2 e 3 de 3)

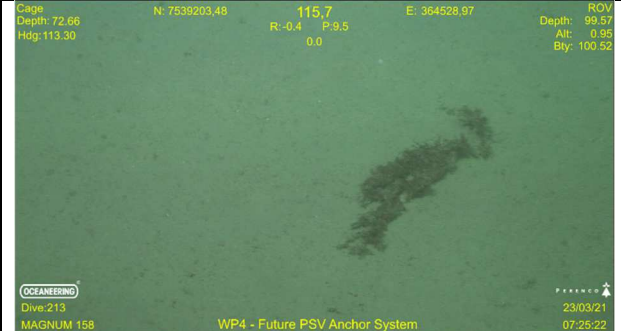
<p>Foto 1: Fragmento de alga parda.</p>

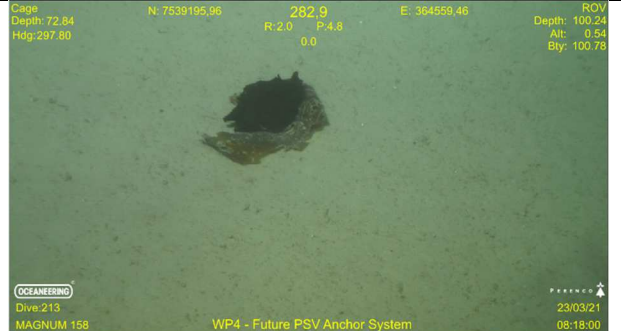
<p>Foto 2: <i>Aplysia cf. fasciata</i> se alimentando de um fragmento de alga.</p>

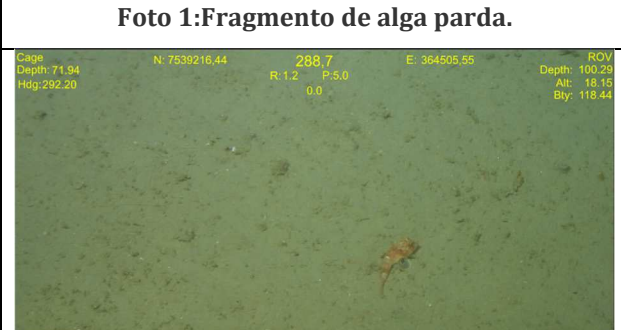
<p>Foto 3: Pequeno peixe demersal.</p>

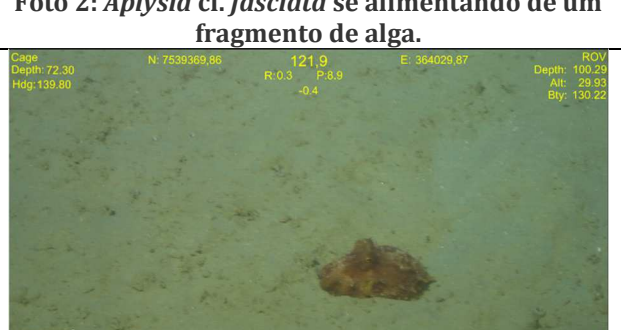
<p>Foto 4: Polvo, <i>Octopus</i> sp..</p>

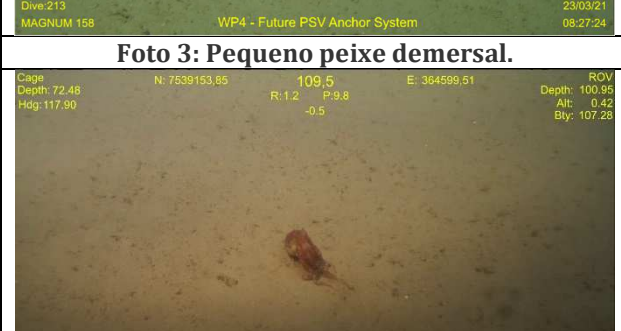
<p>Foto 5: Polvo, <i>Octopus</i> sp..</p>

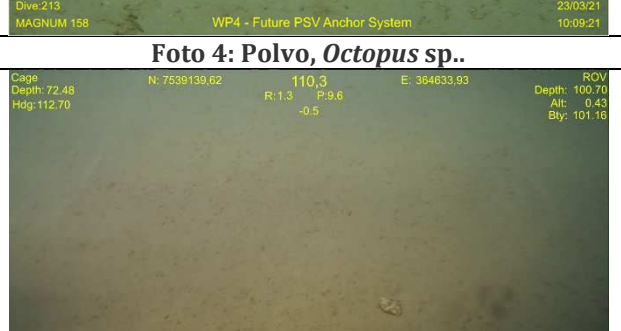
<p>Foto 6: Peixe baiacu-de-espinho.</p>

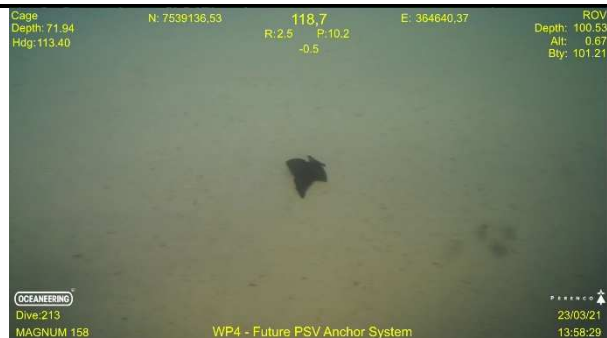
Foto 7: *Aplysia cf. fasciata*.

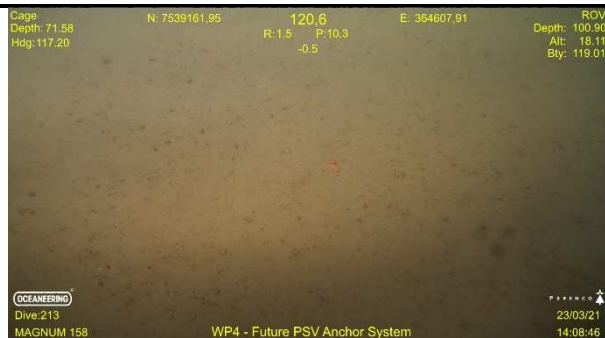
Foto 8: Peixe não identificado.
