RELATÓRIO DE BIOINCRUSTAÇÃO MARINHA MARINE BIOINCRUSTATION REPORT

SAPURA DIAMANTE

IMO 9656187
MMSI 355422000

RELATÓRIO DE INSPEÇÃO VISUAL SUBAQUÁTICA

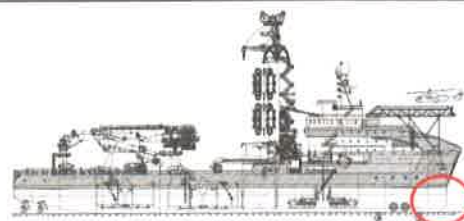
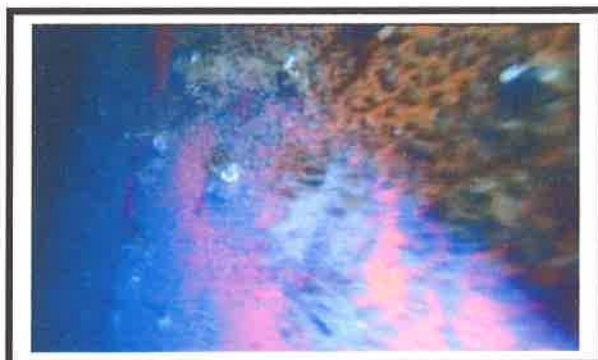
PIQUE DE PROA
Forward Peak

Imagens limpas e bem visualizadas. Observado formação de biofilme bacteriano (Ilmo), presença de cirripédios (cracas) da espécie *Anphibalanus amphitrite*, de forma dispersa. Identificada também a presença de poliquetas tubícolas da espécie *Pomatoceros triqueter* e algas da espécie *Ceramium brasiliense*, ambas de forma dispersa na área inspecionada. O revestimento é ruim, com pontos comprometidos e com perda de tinta.

☒ **Moles**
(formação não calcária)
Soft
80 %

☒ **Duras**
(formação calcária)
Hard
20 %

☐ **Espécie exótica**
Exotic Species
00 %

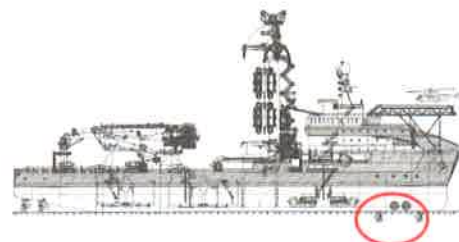
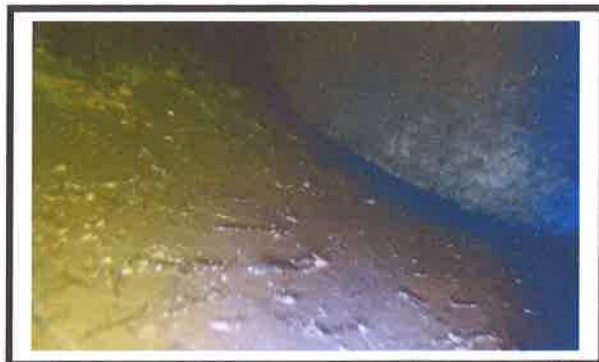
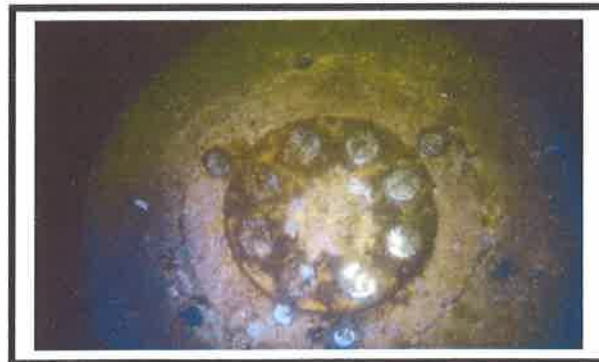
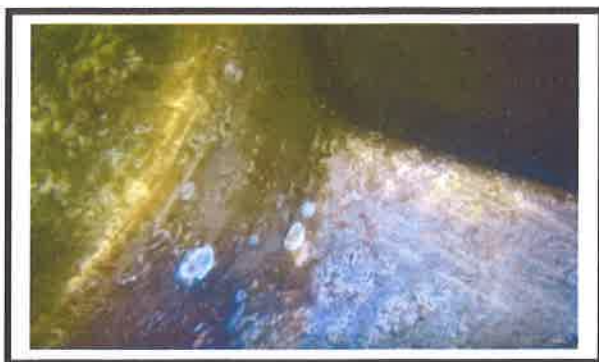
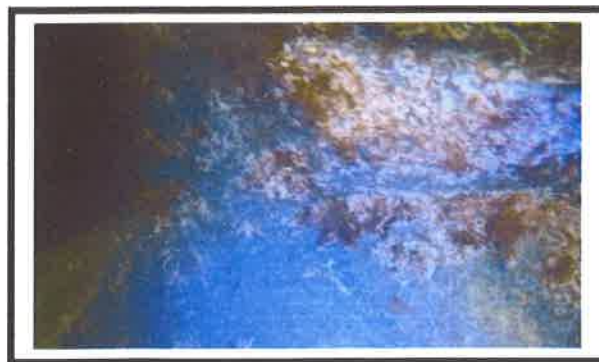
THRUSTER PROA
Bow thruster

Imagens limpas e bem visualizadas. Observado formação de biofilme bacteriano (lmo), presença de cirripédios (cracas) das espécies *Megabalanus coccopoma* e *Anphibalanus amphitrite* ambas de forma dispersa. Identificada a presença de poliquetas tubícolas da espécie *Pomatoceros triqueter*, também de forma dispersa na área inspecionada. O revestimento é bom, sem áreas danificadas.

☒ **Moles**
(formação não calcária)
Soft

65 %

☒ **Duras**
(formação calcária)
Hard

35 %

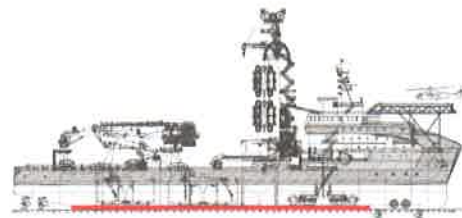
CASCO/FUNDO
Flat bottom

Imagens limpas e bem visualizadas. Observado formação de biofilme bacteriano (lmo), presença de cirrípédios (cracas) das espécies *Anphibalanus amphitrite*, de forma dispersa. Identificada a presença de poliquetas tubícolas da espécie *Pomatoceros triqueter*, de forma dispersa. O revestimento é ruim, com pontos apresentando perda de tinta, porém, sem áreas danificadas.

☒ **Moles**
(formação não calcária)
Soft

85 %

☒ **Duras**
(formação calcária)
Hard

15 %

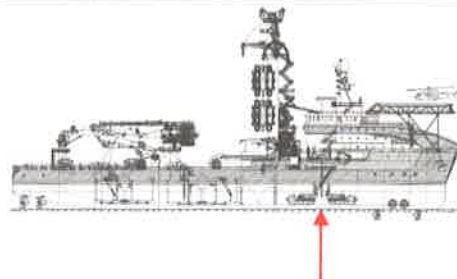
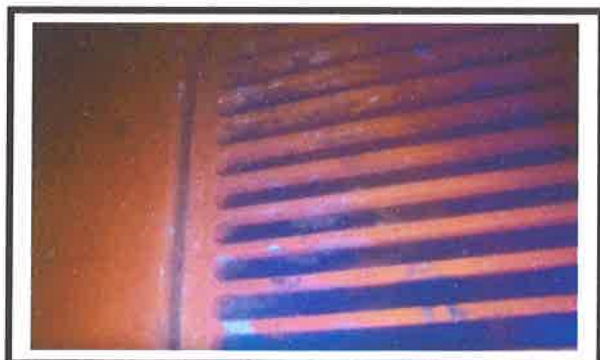
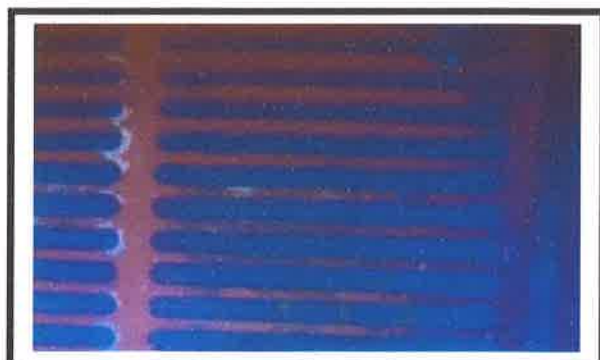
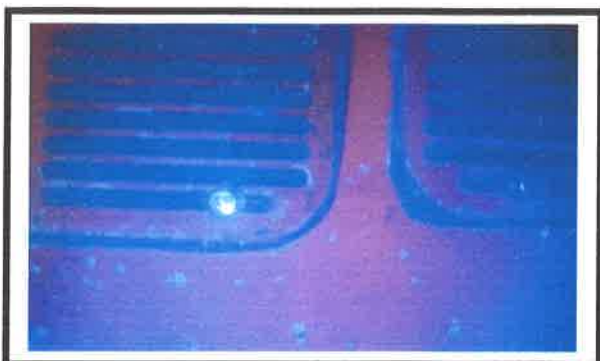
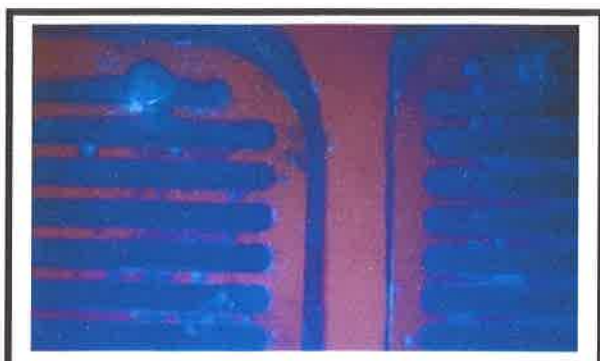
CAIXA DE MAR
Sea Chest

Embarcação apresenta Calxa de Mar com grades de proteção removíveis, fixadas com parafusos em bom estado de conservação.

Imagens limpas e bem visualizadas. Observado formação de biofilme bacteriano (limo), presença de cirrípédios (cracas) das espécies *Megabalanus coccopoma* e *Anphibalanus amphitrite* ambas de forma dispersa. Observado ainda a presença de poliquetas tubícolas da espécie *Pomatoceros triqueter* de forma dispersa. O revestimento é ruim, apresentando pontos com perda de tinta.

☒ **Moles**
(formação não calcária)
Soft
75 %

☒ **Duras**
(formação calcária)
Hard
25 %

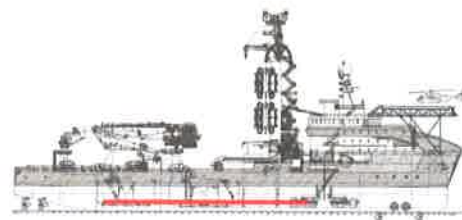
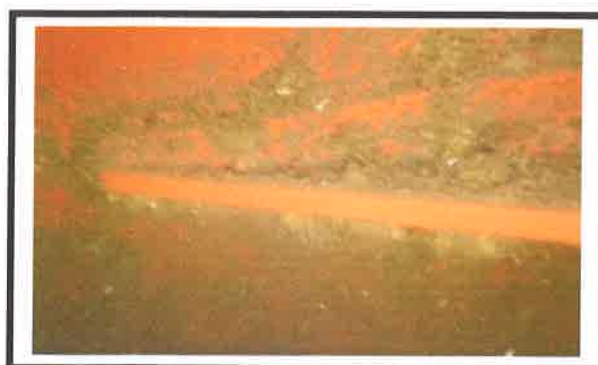
BOLINA
Bilge keel

Imagens limpas e bem visualizadas. Observado formação de biofilme bacteriano (lmo), presença de cirripédios (cracas) da espécie *Amphibalanus amphitrite*, e, a presença de poliquetas tubícolas da espécie *Pomatoceros triqueter* e algas da espécie *Ceramium brasiliense*, ambas de forma dispersa na área inspecionada. O revestimento é bom, sem pontos comprometidos.
