**LAUDO TÉCNICO**  
Avaliação da ocorrência de Coral-Sol

Embarcação: **CBO BIANCA**

Empresa responsável: **GRUPO CBO**

**Objetivo:** Avaliação da ocorrência de Coral-Sol (*Tubastraea* spp.), através das imagens geradas durante inspeção subaquática.

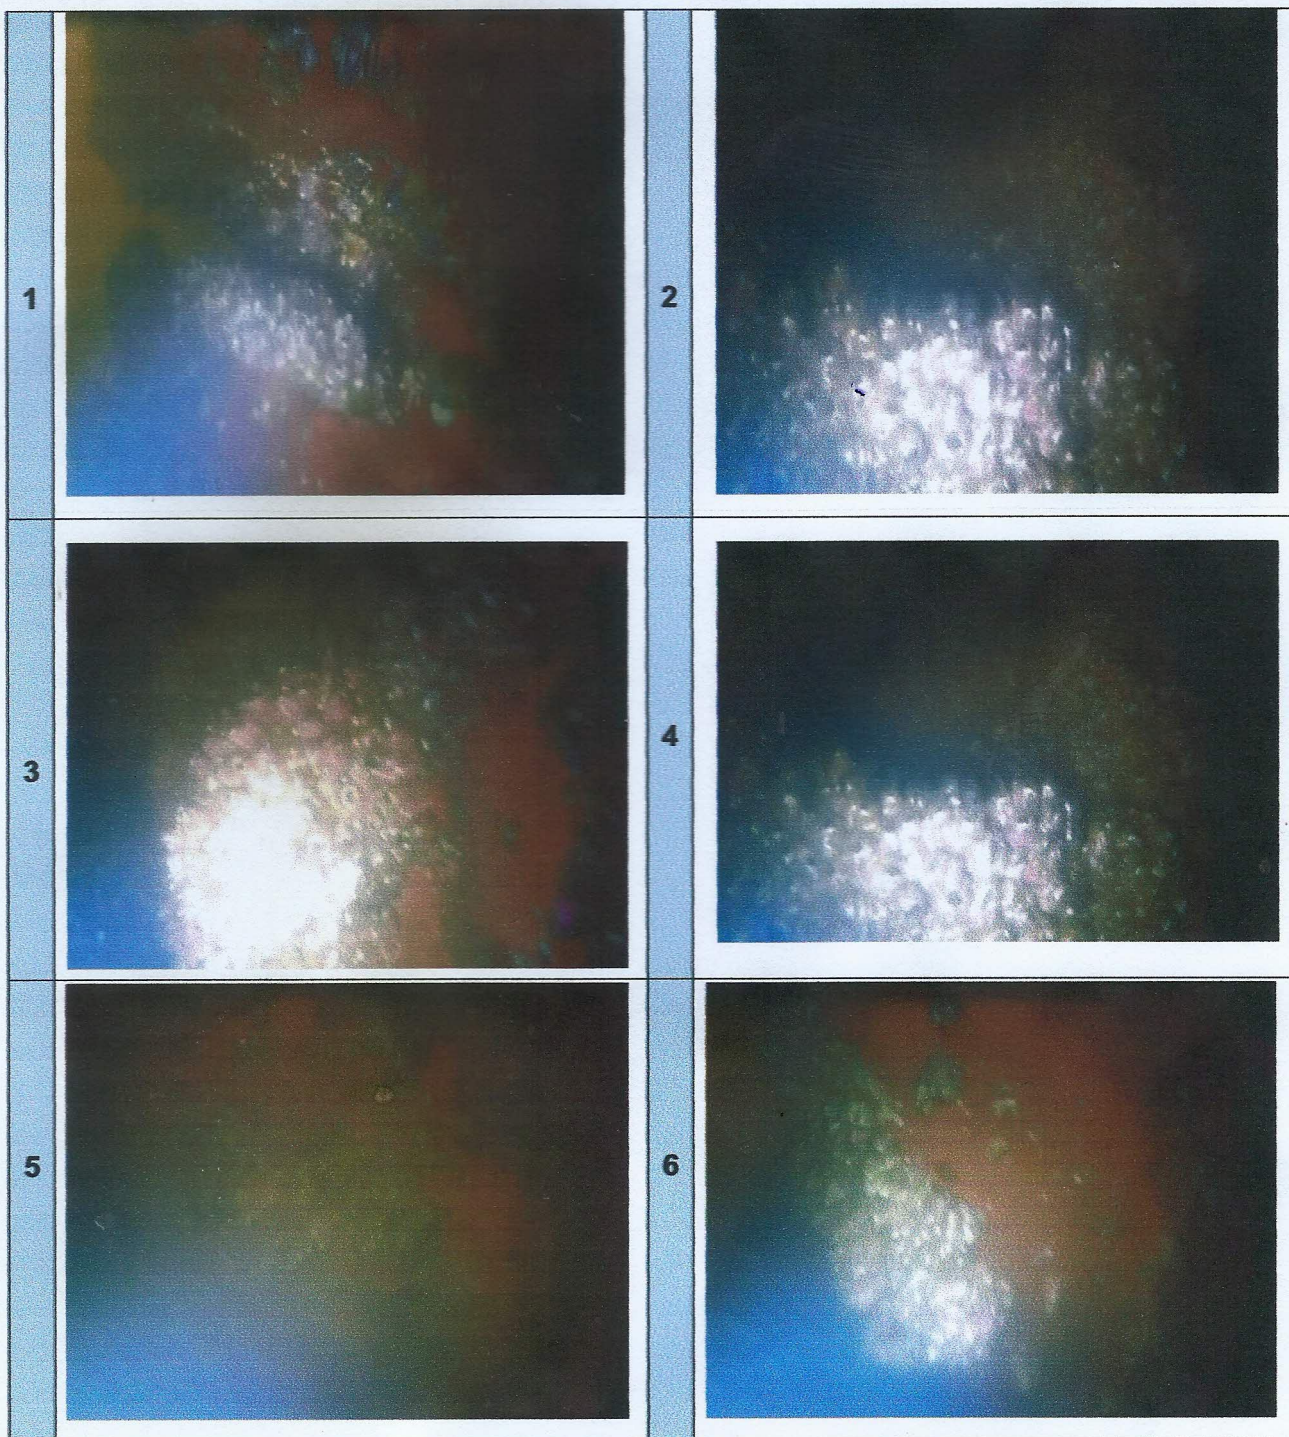
**RELATÓRIO FOTOGRÁFICO**

Presença: ( X ) Não registrada ( ) Localizada ( ) Dispersa ( ) Generalizada

Com base nas evidências fotográficas aqui apresentadas, não é constatada a ocorrência de presença de *Tubastraea coccinea* (Lesson, 1829) e/ou, *Tubastraea tagusensis*, (Wells, 1982), conhecidos popularmente como Coral Sol.

Encontradas, colônias médias e dispersas, de algas.

Presença de *Megabalanus tintinnabulum* (Linnaeus, 1758) e de *Amphibalanus amphitrite* (Darwin, 1854). Espécies não invasoras.
