LAUDO TÉCNICO Avaliação da Ocorrência de Coral-Sol (<i>Tubastraea</i> spp.)	 
---	--	---

Unidade: PVM-2 Empresa responsável: Perenco Petróleo e Gás do Brasil Ltda. CNPJ: 09.309.027/0001-35
--

Objetivo: Avaliação da ocorrência de coral-sol (<i>Tubastraea</i> spp.) na Plataforma PVM-2 através das imagens geradas durante inspeção.

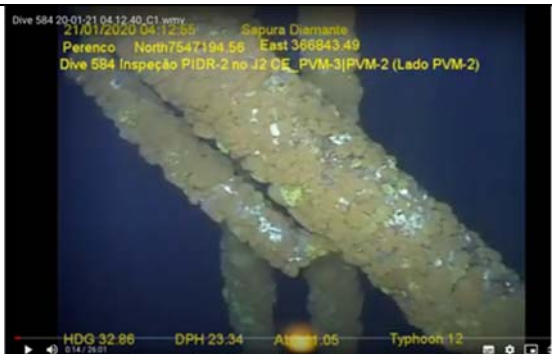
<p>Foto 01 – Densidade alta na profundidade de -23,34 metros. (00:00:14” do vídeo analisado).</p>	<p>2</p>

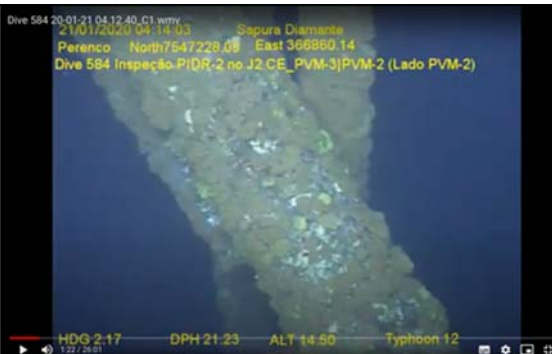
<p>Foto 02 – Densidade alta sobre as tubulações em -21,23 metros de profundidade. (00:01:22” do vídeo analisado).</p>
<p>3</p>

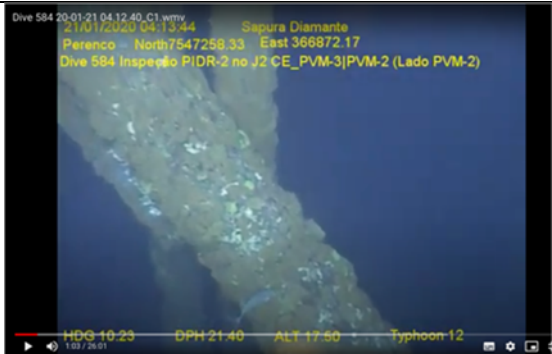
<p>Foto 03 – Ocorrência generalizada e densidade alta em -21,40 metros de profundidade. (00:01:03” do vídeo analisado).</p>	<p>4</p>

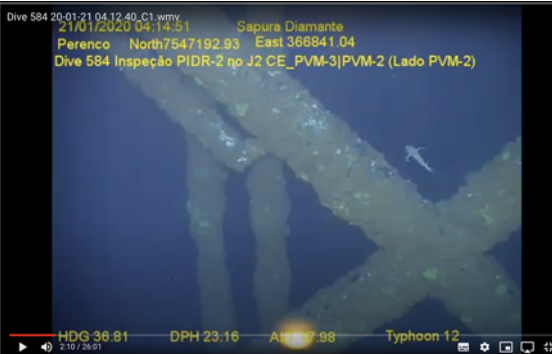
<p>Foto 04 – Densidade alta e ocorrência generalizada em -23,16 metros de profundidade. (00:02:10” do vídeo analisado).</p>
