LAUDO TÉCNICO Avaliação da Ocorrência de Coral-Sol (<i>Tubastraea</i> spp.)

Unidade: PVM-1 Empresa responsável: Perenco Petróleo e Gás do Brasil Ltda. CNPJ: 09.309.027/0001-35
--

Objetivo: Avaliação da ocorrência de coral-sol (<i>Tubastraea</i> spp.) na Plataforma PVM-1 através das imagens geradas durante inspeção.

Inspeção: realizada com ROV (<i>Remote Operational Vehicle</i>) TYPHOON 13 Data da inspeção: 03/02/2020 Local: PIDR-2 do GB10" de PVM-1/PPG-1A (LADO PVM-1) Coordenadas: 7548820.29 N 368154.86 E
--

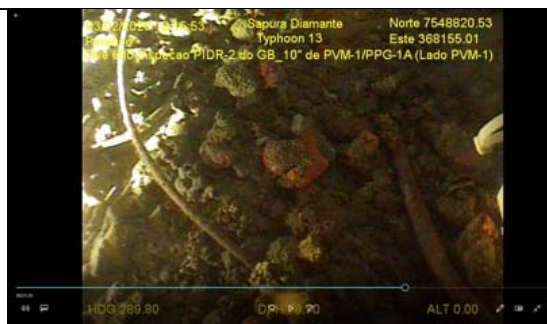
1

Vídeo	Mergulho (Dive)	Data	Inspeção	Local	Prof. (m)	Duração (h:m:s)	Presença de <i>Tubastraea</i> spp.	Densidade
Riser 01	600 (Fotos 01 e 02)	03/02/20	PIDR - 2	GB10" de PVM-1/PPG-1A (LADO PVM-1)	77 a 78	00:30:00	Presença registrada nas tubulações e substrato do fundo a -78 metros.	Baixa nas tubulações, mas, de média a alta sobre o fundo.

Foto 01 – Aos 21:20" do vídeo analisado, densidade media na profundidade de -78,75 metros.

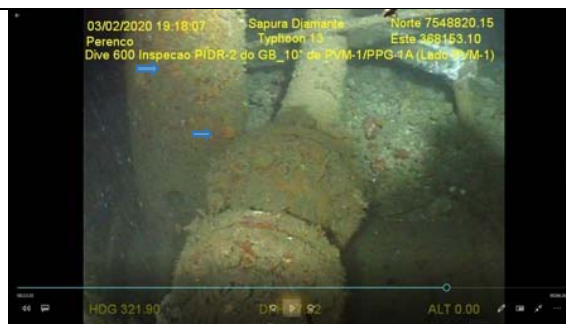
2

Foto 02 – Densidade baixa sobre as tubulações em - 77,52 metros de profundidade. (23:35" do vídeo analisado).

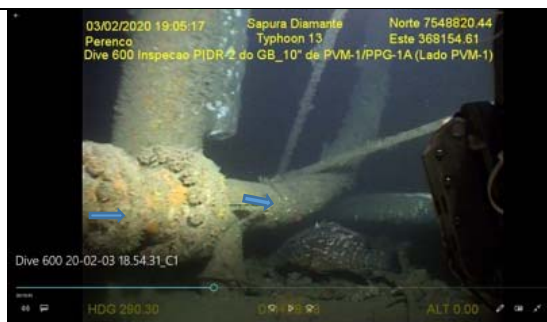
3

Vídeo	Mergulho (Dive)	Data	Inspeção	Local	Prof. (m)	Duração (h:m:s)	Presença de <i>Tubastraea</i> spp.	Densidade
Riser 01	600 (Fotos 03 e 04)	03/02/20	PIDR - 2	GB10" de PVM-1/PPG-1A (LADO PVM-1)	23 a 78	00:29:23	Generalizada em - 23 metros e diminuindo com o aumento da profundidade. No fundo, sobre o substrato de entulhos, ocorrência generalizada novamente entre colônias mortas e vivas.	Alta em - 23 metros e diminuindo com a profundidade. No fundo, em 78 metros, sobre os entulhos, densidade média para colônias vivas. Várias colônias mortas no entorno.

Foto 03 – Densidade baixa em - 78,68 metros de profundidade.

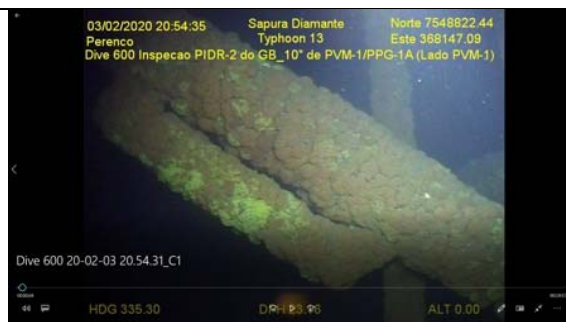
4

Foto 04 – Ocorrência generalizada e densidade alta em - 23,16 metros de profundidade.
