Dados do Item				
Estrutura	PCP-2_PIDR-3_SUP-J4			
Coordenadas UTM (SIRGAS 2000, área 24K)	Inicial		Final	
	Não Informado	Não Informado	Não Informado	Não Informado
LDA	Inicial		Final	
	30 metros		9 metros

Dados da Inspeção	
Tipo de Equipamento	Mergulhador
Empresa Responsável	Serviços Marítimos Continental
Data	04/04/2021
Coral-sol (<i>Tubastraea</i> spp.)	(X) Sim () Não
Relatório Fotográfico	Sim, com 6 imagens

Resultado (Registro Fotográfico na Folha 2 e 3 de 3)

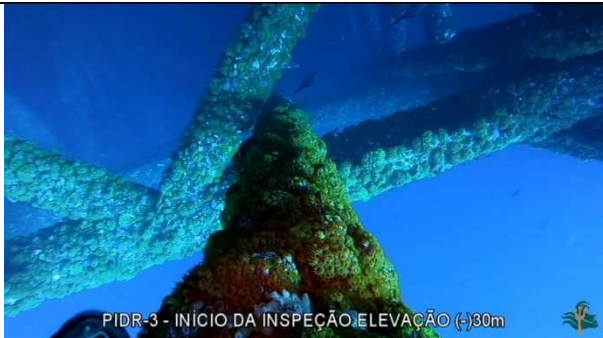
PIDR-3 - INÍCIO DA INSPEÇÃO ELEVACÃO (-)30m

PIDR-3 - JANELA DE VISITA 1 ELEVACÃO (-)26m
Foto 1: Estrutura da plataforma PCP-2 (30m) coberta por colônias de Coral-sol.	Foto 2: Estrutura da plataforma PCP-2 (Janela de visita 1, 26m) coberta por colônias de Coral-sol.

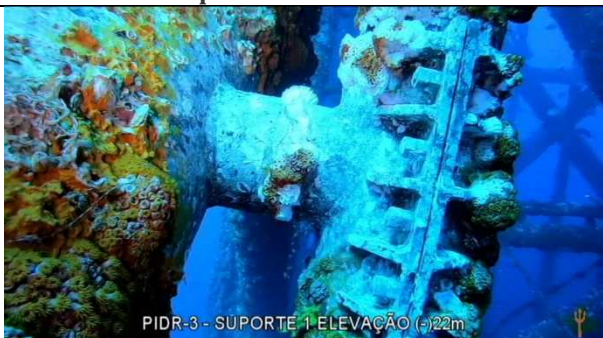
PIDR-3 - SUPORTE 1 ELEVACÃO (-)22m

PIDR-3 - SUPORTE 2 ELEVACÃO (-)11m
Foto 3: Estrutura da plataforma PCP-2 (suporte 1, 22m) com poucas colônias de Coral-sol.	Foto 4: Estrutura da plataforma PCP-2 suporte 2, 11m) com poucas colônias de Coral-sol.

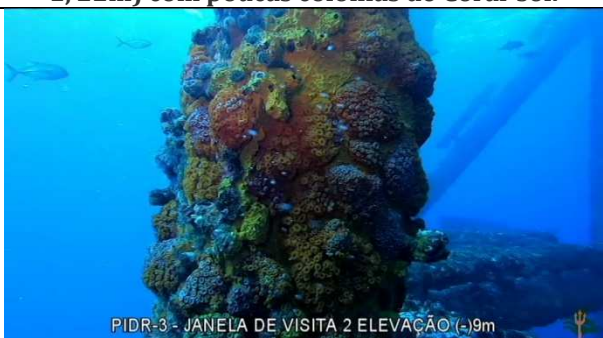
PIDR-3 - JANELA DE VISITA 2 ELEVACÃO (-)9m

PIDR-3 - FINAL DA INSPEÇÃO ELEVACÃO PRÓXIMO A ZVM
Foto 5: Estrutura da PCP-2 (janela de visita - 9m) coberta por colônias de Coral-sol..	Foto 6: Estrutura da PCP-2 (jaqueta Mesa - 11.50m) com poucas colônias de Coral-sol.
