**Relatório do Projeto de Prevenção e Controle de Espécies
Exóticas Invasoras (PPCEX)**

**Sistema de Produção e Escoamento de Gás Natural dos
Campos de Peroá e Cangoá, Bacia do Espírito Santo**

RT-AMBP-FAF-868-01-002

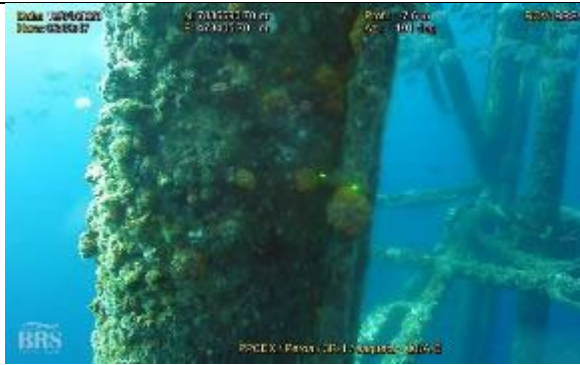
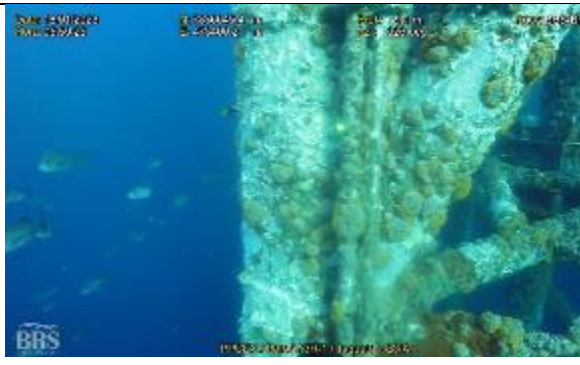
Na avaliação da Seção A da jaqueta da Plataforma 3R-1, as zonas Q1 e Q2 apresentaram densidade de coral-sol de 50-74% e nas zonas Q3 e Q4 a densidade de coral-sol foi de 25-49%, segundo a escala de SCHEER (1978) (**Figura 2.2.1-1**).

Q1 duração do vídeo 07:10 min	Q2 duração do vídeo 08:57 min
<p>PRESENÇA DE CORAL-SOL (<i>Tubastraea</i> spp.):</p> <p>Escala SCHEER (1979):</p> <p>() Ausente () <5% () 5-24%</p> <p>() 25-49% (X) 50-74% () 75-100%</p>	<p>PRESENÇA DE CORAL-SOL (<i>Tubastraea</i> spp.):</p> <p>Escala SCHEER (1979):</p> <p>() Ausente () <5% () 5-24%</p> <p>() 25-49% (X) 50-74% () 75-100%</p>

Q3 duração do vídeo 09:55 min	Q4 duração do vídeo 07:02 min
<p>PRESENÇA DE CORAL-SOL (<i>Tubastraea</i> spp.):</p> <p>Escala SCHEER (1979):</p> <p>() Ausente () <5% () 5-24%</p> <p>(X) 25-49% () 50-74% () 75-100%</p>	<p>PRESENÇA DE CORAL-SOL (<i>Tubastraea</i> spp.):</p> <p>Escala SCHEER (1979):</p> <p>() Ausente () <5% () 5-24%</p> <p>(X) 25-49% () 50-74% () 75-100%</p>

Figura 2.2.1-2: Resultado da inspeção na Seção A da Jaqueta da Plataforma 3R-1.

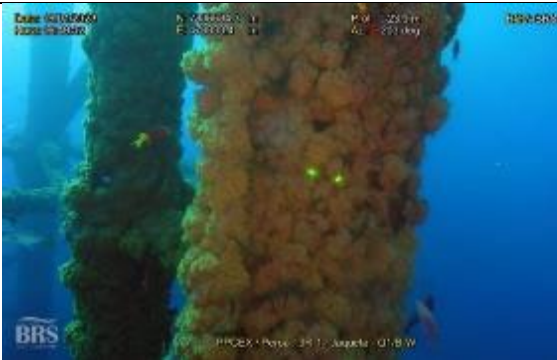
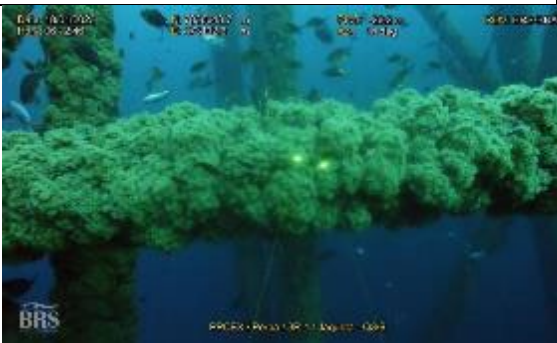
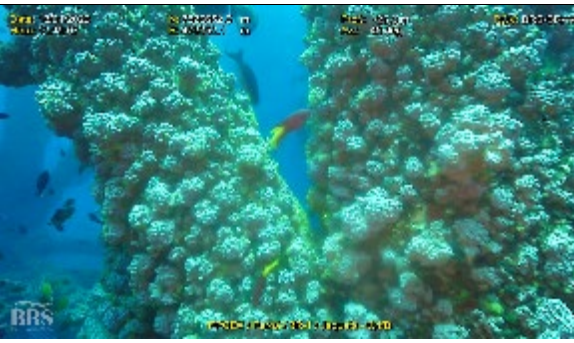
Figura 2.2.1-3: Resultado da inspeção na Seção B da Jaqueta da Plataforma 3R-1.

Na avaliação da Seção B da jaqueta da Plataforma 3R-1, a densidade de coral-sol foi de 75-100% nas zonas Q1, Q2, Q3 e Q4 segundo a escala de SCHEER (1978) (Figura 2.2.1-2).

Q1 duração do vídeo 08:29 min		Q2 duração do vídeo 14:21 min	
<p>PRESEÇA DE CORAL-SOL (<i>Tubastraea</i> spp.):</p> <p>Escala SCHEER (1979):</p> <p>() Ausente () <5% () 5-24%</p> <p>() 25-49% () 50-74% (X) 75-100%</p>		<p>PRESEÇA DE CORAL-SOL (<i>Tubastraea</i> spp.):</p> <p>Escala SCHEER (1979):</p> <p>() Ausente () <5% () 5-24%</p> <p>() 25-49% () 50-74% (X) 75-100%</p>

Q3 duração do vídeo 19:12 min		Q4 duração do vídeo 10:26 min	
<p>PRESEÇA DE CORAL-SOL (<i>Tubastraea</i> spp.):</p> <p>Escala SCHEER (1979):</p> <p>() Ausente () <5% () 5-24%</p> <p>() 25-49% () 50-74% (X) 75-100%</p>		<p>PRESEÇA DE CORAL-SOL (<i>Tubastraea</i> spp.):</p> <p>Escala SCHEER (1979):</p> <p>() Ausente () <5% () 5-24%</p> <p>() 25-49% () 50-74% (X) 75-100%</p>

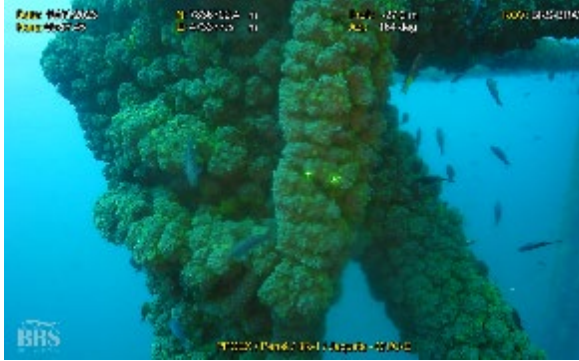
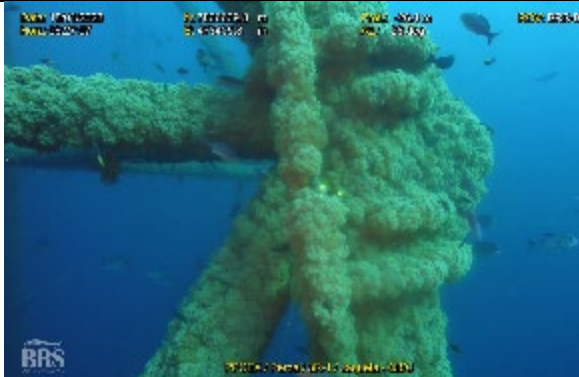
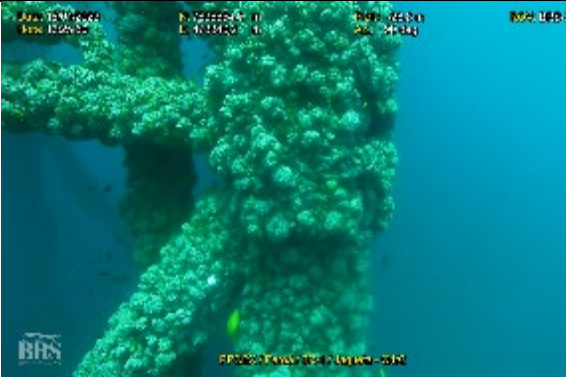
Na avaliação da Seção C da jaqueta da Plataforma 3R-1, as zonas Q1, Q2, Q3 e Q4 apresentaram densidade de coral-sol de 75-100%, segundo a escala de SCHEER (1978) (**Figura 2.2.1-3**).

Q1 duração do vídeo 15:54 min	Q2 duração do vídeo 14:06 min
PRESENÇA DE CORAL-SOL (<i>Tubastraea</i> spp.):	PRESENÇA DE CORAL-SOL (<i>Tubastraea</i> spp.):
Escala SCHEER (1979):	Escala SCHEER (1979):
() Ausente () <5% () 5-24%	() Ausente () <5% () 5-24%
() 25-49% () 50-74% (X) 75-100%	() 25-49% () 50-74% (X) 75-100%

Q3 duração do vídeo 22:47 min	Q4 duração do vídeo 14:19 min
PRESENÇA DE CORAL-SOL (<i>Tubastraea</i> spp.):	PRESENÇA DE CORAL-SOL (<i>Tubastraea</i> spp.):
Escala SCHEER (1979):	Escala SCHEER (1979):
() Ausente () <5% () 5-24%	() Ausente () <5% () 5-24%
() 25-49% () 50-74% (X) 75-100%	() 25-49% () 50-74% (X) 75-100%

Figura 2.2.1-3: Resultado da inspeção na Seção C da Jaqueta da Plataforma 3R-1.

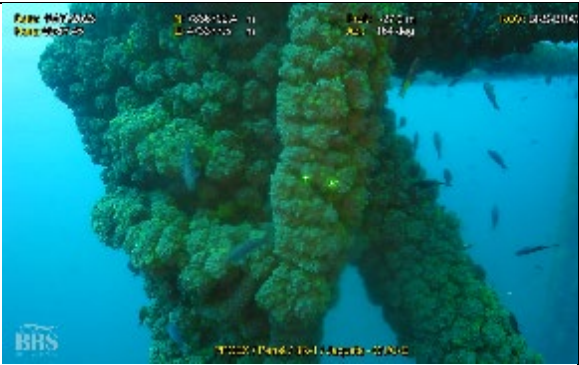
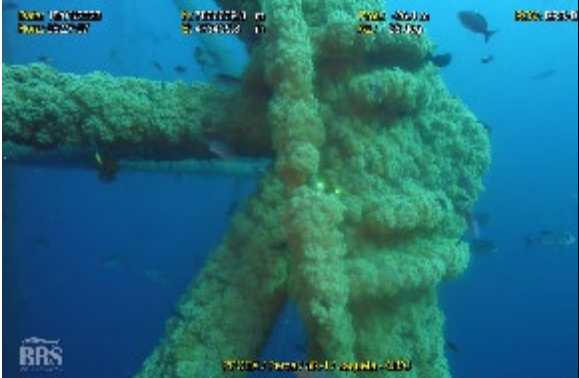
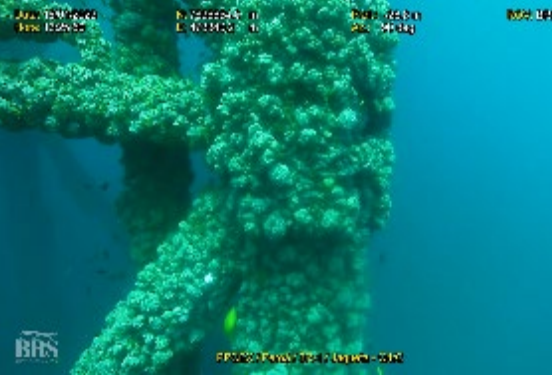
Q1 duração do vídeo 15:54 min		Q2 duração do vídeo 14:06 min	
PRESENÇA DE CORAL-SOL (<i>Tubastraea</i> spp.): Escala SCHEER (1979): <input type="checkbox"/> Ausente <input type="checkbox"/> <5% <input type="checkbox"/> 5-24% <input type="checkbox"/> 25-49% <input type="checkbox"/> 50-74% <input checked="" type="checkbox"/> 75-100%		PRESENÇA DE CORAL-SOL (<i>Tubastraea</i> spp.): Escala SCHEER (1979): <input type="checkbox"/> Ausente <input type="checkbox"/> <5% <input type="checkbox"/> 5-24% <input type="checkbox"/> 25-49% <input type="checkbox"/> 50-74% <input checked="" type="checkbox"/> 75-100%

Q3 duração do vídeo 22:47 min		Q4 duração do vídeo 14:19 min	
PRESENÇA DE CORAL-SOL (<i>Tubastraea</i> spp.): Escala SCHEER (1979): <input type="checkbox"/> Ausente <input type="checkbox"/> <5% <input type="checkbox"/> 5-24% <input type="checkbox"/> 25-49% <input type="checkbox"/> 50-74% <input checked="" type="checkbox"/> 75-100%		PRESENÇA DE CORAL-SOL (<i>Tubastraea</i> spp.): Escala SCHEER (1979): <input type="checkbox"/> Ausente <input type="checkbox"/> <5% <input type="checkbox"/> 5-24% <input type="checkbox"/> 25-49% <input type="checkbox"/> 50-74% <input checked="" type="checkbox"/> 75-100%

Figura 2.2.1-4: Resultado da inspeção na Seção C da Jaqueta da Plataforma 3R-1.

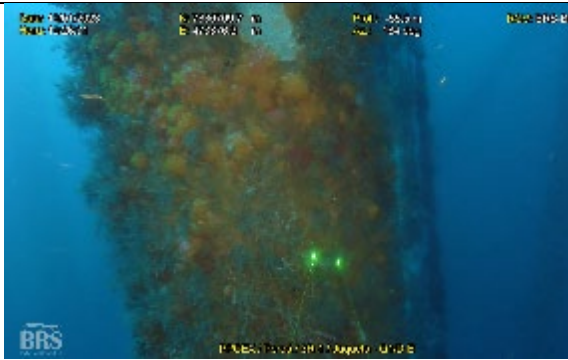
Na avaliação da Seção D da jaqueta da Plataforma 3R-1, a zona Q1 apresentou densidade de coral-sol de 25-49%. Já nas zonas Q2 e Q3 a densidade de coral-sol foi de 75-100% e na zona Q4 foi de 50-74%, segundo a escala de SCHEER (1978) (Figura 2.2.1-4).

Q1 duração do vídeo 14:38 min	Q2 duração do vídeo 16:21 min
<p>PRESENÇA DE CORAL-SOL (<i>Tubastraea</i> spp.):</p> <p>Escala SCHEER (1979):</p> <p>() Ausente () <5% () 5-24%</p> <p>(X) 25-49% () 50-74% () 75-100%</p>	<p>PRESENÇA DE CORAL-SOL (<i>Tubastraea</i> spp.):</p> <p>Escala SCHEER (1979):</p> <p>() Ausente () <5% () 5-24%</p> <p>() 25-49% () 50-74% (X) 75-100%</p>

Q3 duração do vídeo 21:02 min	Q4 duração do vídeo 22:36 min
<p>PRESENÇA DE CORAL-SOL (<i>Tubastraea</i> spp.):</p> <p>Escala SCHEER (1979):</p> <p>() Ausente () <5% () 5-24%</p> <p>() 25-49% () 50-74% (X) 75-100%</p>	<p>PRESENÇA DE CORAL-SOL (<i>Tubastraea</i> spp.):</p> <p>Escala SCHEER (1979):</p> <p>() Ausente () <5% () 5-24%</p> <p>() 25-49% (X) 50-74% () 75-100%</p>

Figura 2.2.1-5: Resultado da inspeção na Seção D da Jaqueta da Plataforma 3R-1.

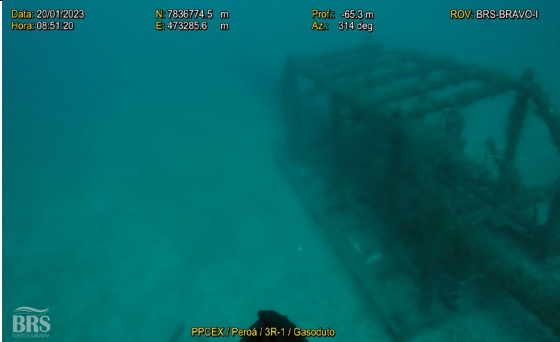
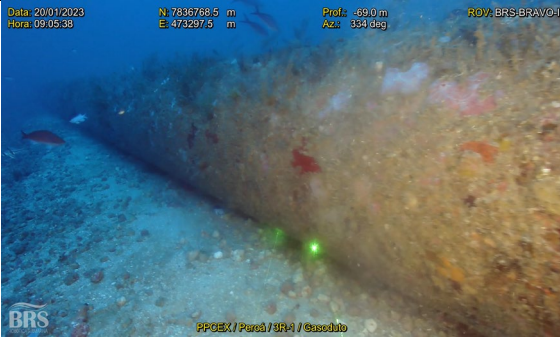
Figura 2.2.2-1: Resultado da inspeção no gasoduto da Plataforma 3R-1.

Na atual inspeção realizada com o ROV nas estruturas do gasoduto da plataforma 3R-1, não foi encontrado nenhum indivíduo de coral-sol ou demais espécies invasoras (**Figura 2.2.2-1**)

Gasoduto	
<p>Data: 20/01/2023 Hora: 08:51:20</p> <p>N: 7836774.5 m E: 47328516 m</p> <p>Prof.: 653 m Azi.: 314 deg</p> <p>ROV: BRS-BRABO-I</p>

<p>BRS</p> <p>PPCEX / Peraó / 3R-1 / Gasoduto</p>	<p>Data: 20/01/2023 Hora: 09:05:38</p> <p>N: 7836768.5 m E: 473297.5 m</p> <p>Prof.: 690 m Azi.: 334 deg</p> <p>ROV: BRS-BRABO-I</p>

<p>BRS</p> <p>PPCEX / Peraó / 3R-1 / Gasoduto</p>
Duração do vídeo 24:19 mim	Duração do vídeo 24:19 mim
<p>PRESENÇA DE CORAL-SOL (<i>Tubastraea</i> spp.):</p> <p>Escala SCHEER (1978):</p> <p>(X) Ausente () <5% () 5-24%</p> <p>() 25-49% () 50-74% () 75-100%</p>	<p>PRESENÇA DE CORAL-SOL (<i>Tubastraea</i> spp.):</p> <p>Escala SCHEER (1978):</p> <p>(X) Ausente () <5% () 5-24%</p> <p>() 25-49% () 50-74% () 75-100%</p>

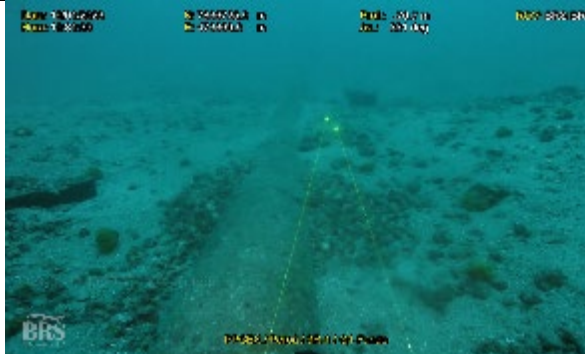
Seção Q1

No raio de 25 metros a ocorrência de coral-sol foi considerada rara (poucas colônias esparsadas), segundo a escala de SCHEER (1978). Na Face Q1 do substrato marinho, no raio de 50 m não foi registrada a presença de coral-sol ou demais espécies invasoras (**Figura 2.2.3-1**). Desta forma a avaliação nas demais radiais foi eliminada. É importante ressaltar que esta posição coincide com o gasoduto marinho.

(Raio de 25 m) Duração do vídeo 05:48 min	(Raio de 50 m - gasoduto) Duração do vídeo 24:19 min
PRESENÇA DE CORAL-SOL (<i>Tubastraea</i> spp.):	PRESENÇA DE CORAL-SOL (<i>Tubastraea</i> spp.):
Escala SCHEER (1978):	Escala SCHEER (1978):
() Ausente (X) <5% () 5-24%	(X) Ausente () <5% () 5-24%
() 25-49% () 50-74% () 75-100%	() 25-49% () 50-74% () 75-100%

Figura 2.2.3-1: Resultado da inspeção na Face Q1 do substrato marinho.

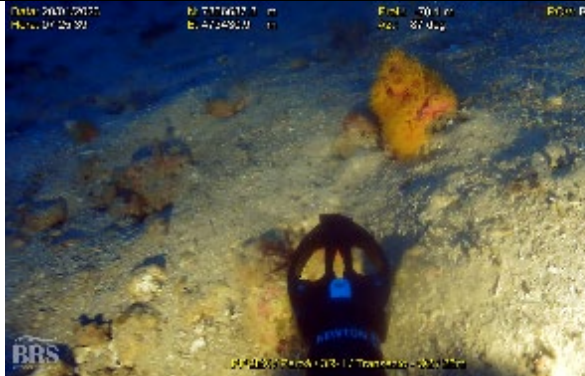
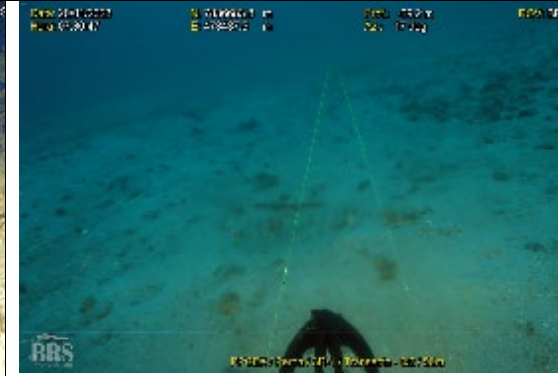
No raio de 25 metros da Face Q2 do substrato a ocorrência de coral-sol foi considerada rara segundo a escala de SCHEER (1978), não sendo encontradas espécies invasoras no raio de 50 metros (**Figura 2.2.3-2**). Desta forma a avaliação nas demais radiais foi eliminada.

(Raio de 25 m) Duração do vídeo 04:07 min	(Raio de 50 m) Duração do vídeo 22:36 min
PRESENÇA DE CORAL-SOL (<i>Tubastraea</i> spp.):	PRESENÇA DE CORAL-SOL (<i>Tubastraea</i> spp.):
Escala SCHEER (1978):	Escala SCHEER (1978):
() Ausente (X) <5% () 5-24%	(X) Ausente () <5% () 5-24%
() 25-49% () 50-74% () 75-100%	() 25-49% () 50-74% () 75-100%

Figura 2.2.3-2: Resultado da inspeção na Face Q2 do substrato marinho.

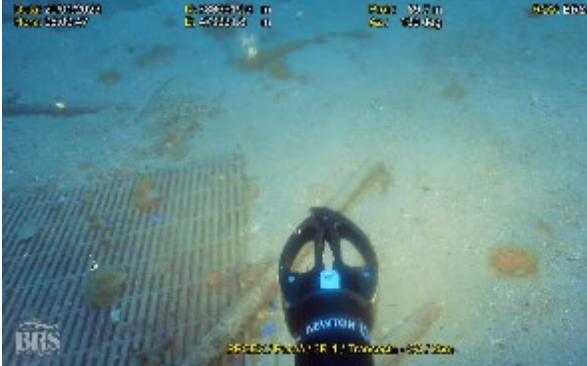
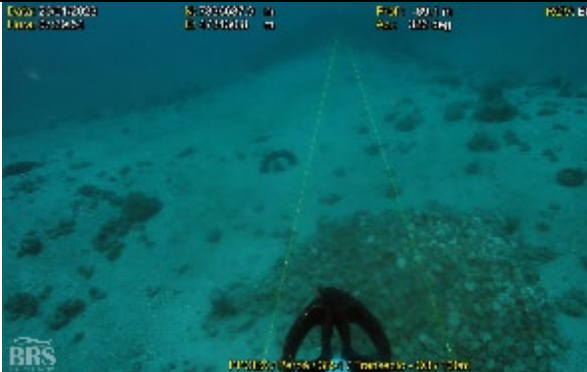
Nos raios de 25 e 50 metros da Seção Q3 do substrato a ocorrência de coral-sol foi considerada rara segundo a Escala de SCHEER (1978), enquanto no raio 100 não foram encontradas espécies invasoras (**Figura 2.2.3-3**). Desta forma a avaliação nas demais radiais foi eliminada.

(Raio de 25 m) Duração do vídeo 04:07 mim	(Raio de 50 m) Duração do vídeo 22:36 mim
PRESENÇA DE CORAL-SOL (<i>Tubastraea</i> spp.):	PRESENÇA DE CORAL-SOL (<i>Tubastraea</i> spp.):
Escala SCHEER (1978):	Escala SCHEER (1978):
() Ausente (X) <5% () 5-24%	() Ausente (X) <5% () 5-24%
() 25-49% () 50-74% () 75-100%	() 25-49% () 50-74% () 75-100%

(Raio de 100 m) Duração do vídeo 04:07 mim	
PRESENÇA DE CORAL-SOL (<i>Tubastraea</i> spp.):	
Escala SCHEER (1978):	
(X) Ausente () <5% () 5-24%	
() 25-49% () 50-74% () 75-100%

Figura 2.2.3-3: Resultado da inspeção na Face Q3 do substrato marinho.

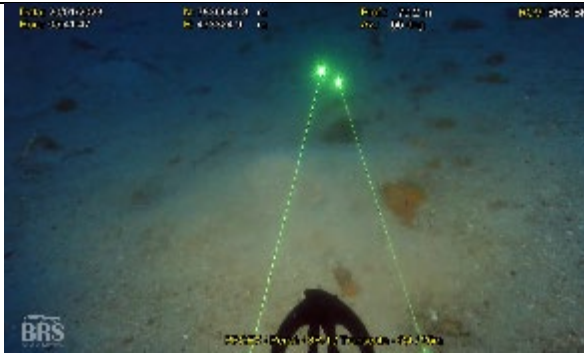
(Raio de 25 m) Duração do vídeo 05:48 mim	(Raio de 50 m) Duração do vídeo 24:19 mim
PRESENÇA DE CORAL-SOL (<i>Tubastraea</i> spp.):	PRESENÇA DE CORAL-SOL (<i>Tubastraea</i> spp.):
Escala SCHEER (1978):	Escala SCHEER (1978):
() Ausente (X) <5% () 5-24%	(X) Ausente () <5% () 5-24%
() 25-49% () 50-74% () 75-100%	() 25-49% () 50-74% () 75-100%

Figura 2.2.3-4: Resultado da inspeção na Face Q4 do substrato marinho.

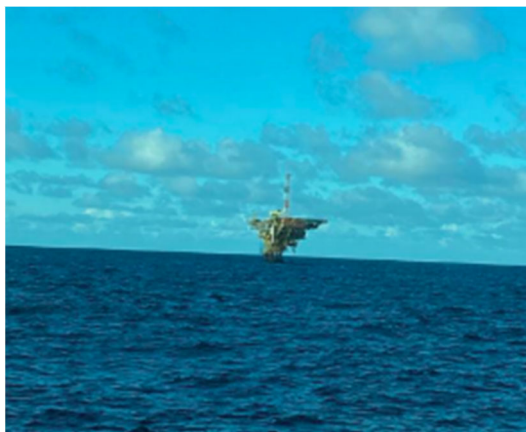
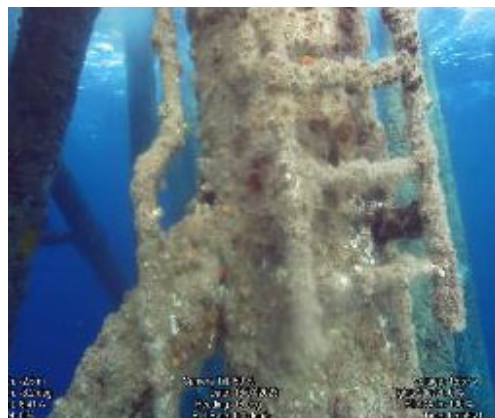
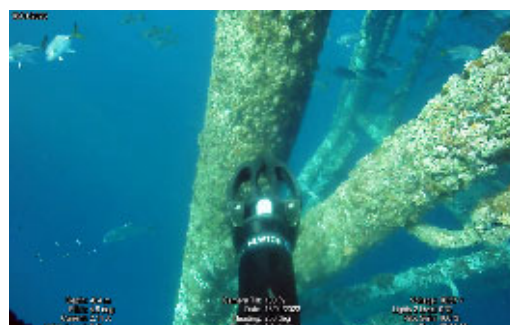
Figura 3: Registro fotográfico da atividade de inspeção de coral-sol na Plataforma 3R-1 e suas adjacências.

Plataforma 3R-1

Imageamento em Q3-A

Imageamento em Q2-A

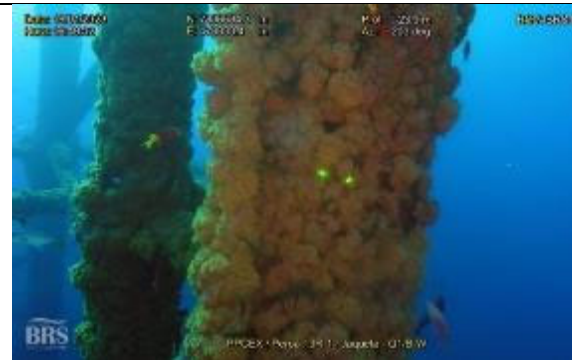
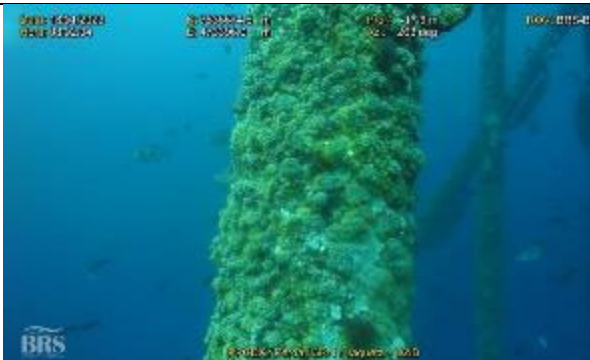
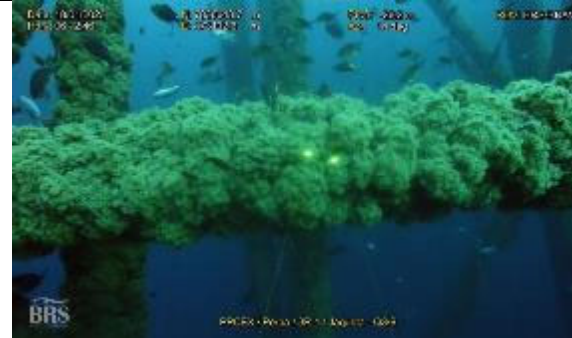
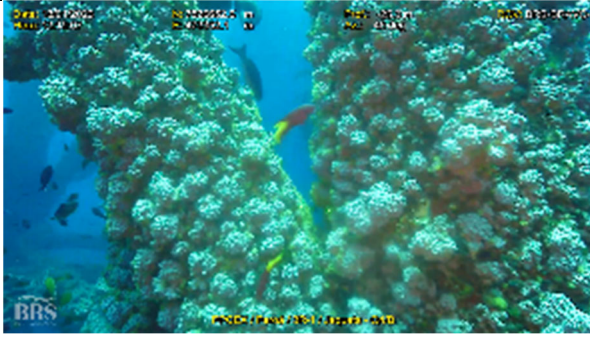
Seção B

Q1 duração do vídeo 08:29 min		Q2 duração do vídeo 14:21 min	
PRESENÇA DE CORAL SOL (<i>Tubastraea</i> spp.): Escala SCHEER (1979): () Ausente () <5% () 5-24% () 25-49% () 50-74% (X) 75-100%		PRESENÇA DE CORAL SOL (<i>Tubastraea</i> spp.): Escala SCHEER (1979): () Ausente () <5% () 5-24% () 25-49% () 50-74% (X) 75-100%

Q3 duração do vídeo 19:12 min		Q4 duração do vídeo 10:26 min	
PRESENÇA DE CORAL SOL (<i>Tubastraea</i> spp.): Escala SCHEER (1979): () Ausente () <5% () 5-24% () 25-49% () 50-74% (X) 75-100%		PRESENÇA DE CORAL SOL (<i>Tubastraea</i> spp.): Escala SCHEER (1979): () Ausente () <5% () 5-24% () 25-49% () 50-74% (X) 75-100%

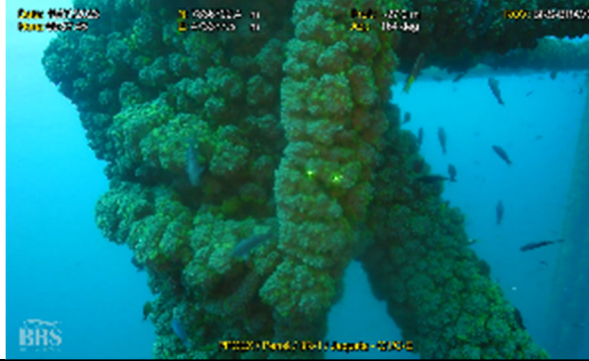
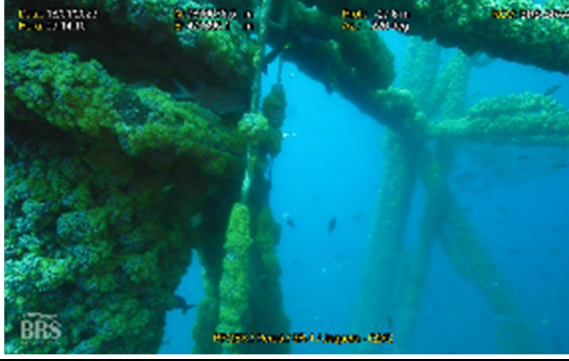
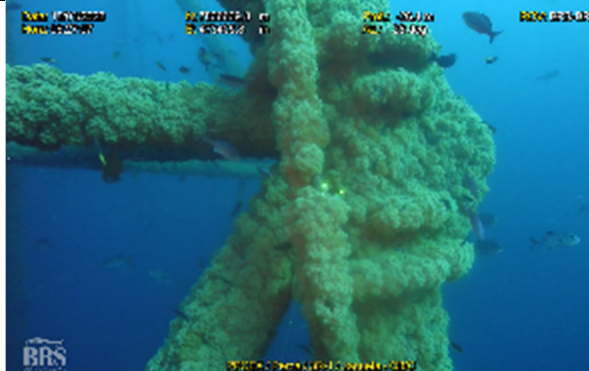
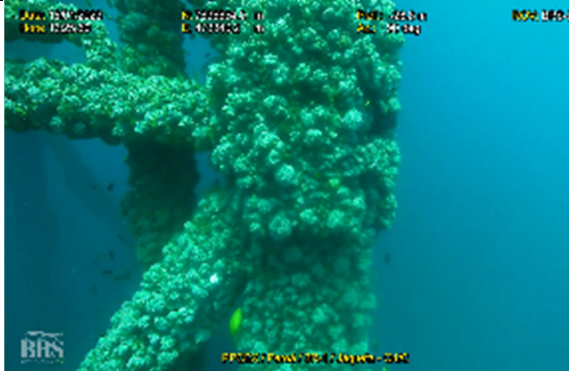
Seção C

Q1 duração do vídeo 15:54 min		Q2 duração do vídeo 14:06 min	
PRESENÇA DE CORAL SOL (<i>Tubastraea</i> spp.):		PRESENÇA DE CORAL SOL (<i>Tubastraea</i> spp.):	
Escala SCHEER (1979):		Escala SCHEER (1979):	
() Ausente () <5% () 5-24%		() Ausente () <5% () 5-24%	
() 25-49% () 50-74% (X) 75-100%		() 25-49% () 50-74% (X) 75-100%

Q3 duração do vídeo 22:47 min		Q4 duração do vídeo 14:19 min	
PRESENÇA DE CORAL SOL (<i>Tubastraea</i> spp.):		PRESENÇA DE CORAL SOL (<i>Tubastraea</i> spp.):	
Escala SCHEER (1979):		Escala SCHEER (1979):	
() Ausente () <5% () 5-24%		() Ausente () <5% () 5-24%	
() 25-49% () 50-74% (X) 75-100%		() 25-49% () 50-74% (X) 75-100%

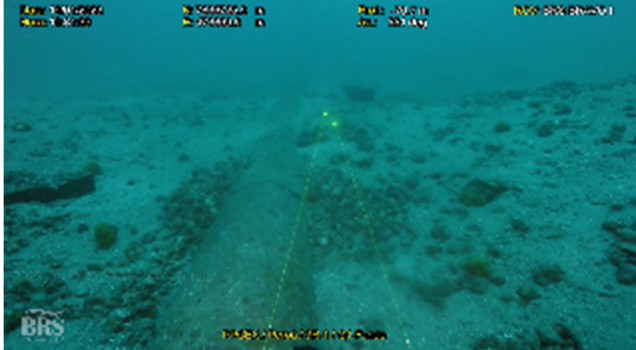
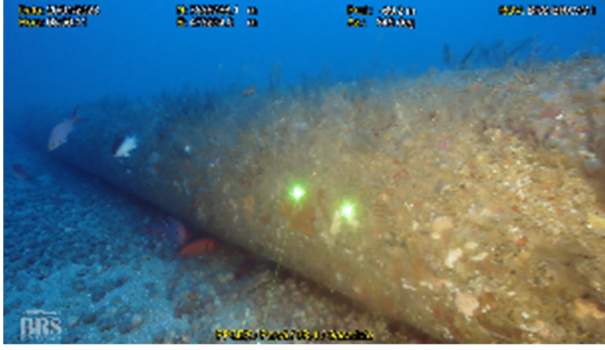
Seção Q1

(Q1 25m) duração do vídeo 05:48 mim	Q1 (gasoduto) duração do vídeo 24:19 mim
PRESENÇA DE CORAL SOL (<i>Tubastraea</i> spp.):	PRESENÇA DE CORAL SOL (<i>Tubastraea</i> spp.):
<p>Escala SCHEER (1979):</p> <p>() Ausente (X) <5% () 5-24%</p> <p>() 25-49% () 50-74% () 75-100%</p>	<p>Escala SCHEER (1979):</p> <p>(X) Ausente () <5% () 5-24%</p> <p>() 25-49% () 50-74% () 75-100%</p>

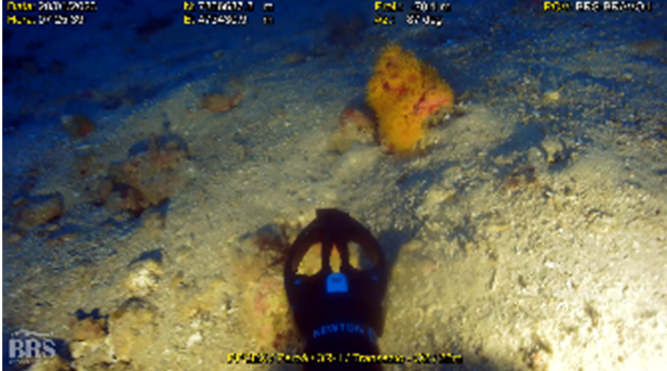
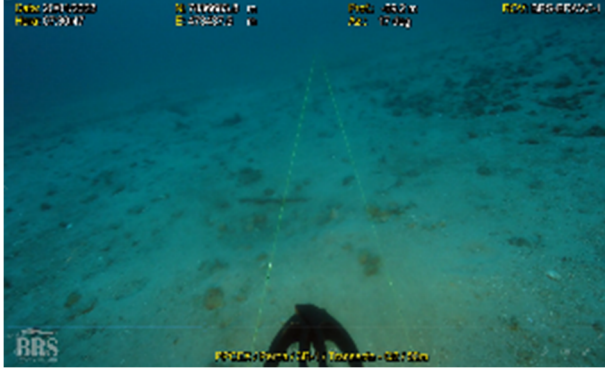
Seção Q2

(Q2 25m) duração do vídeo 04:07 mim	(Q2 50m) duração do vídeo 22:36 mim
PRESENÇA DE CORAL SOL (<i>Tubastraea</i> spp.):	PRESENÇA DE CORAL SOL (<i>Tubastraea</i> spp.):
<p>Escala SCHEER (1979):</p> <p>() Ausente (X) <5% () 5-24%</p> <p>() 25-49% () 50-74% () 75-100%</p>	<p>Escala SCHEER (1979):</p> <p>(X) Ausente () <5% () 5-24%</p> <p>() 25-49% () 50-74% () 75-100%</p>

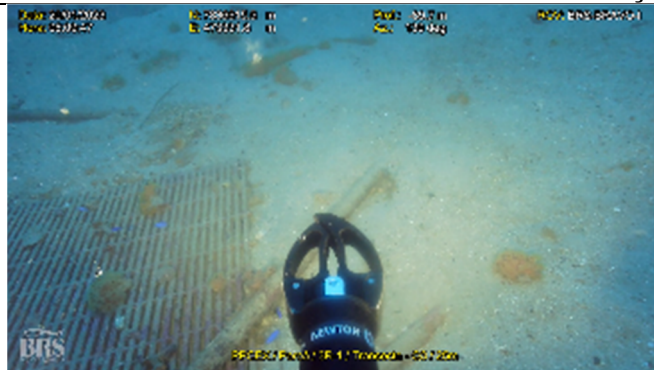
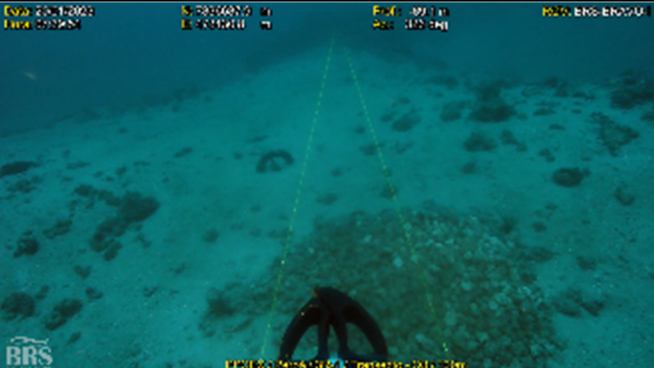
Seção Q3

(Q3 25m) duração do vídeo 04:07 mim	(Q3 50m) duração do vídeo 22:36 mim
<p>PRESENÇA DE CORAL SOL (<i>Tubastraea</i> spp.):</p> <p>Escala SCHEER (1979):</p> <p>() Ausente (X) <5% () 5-24%</p> <p>() 25-49% () 50-74% () 75-100%</p>	<p>PRESENÇA DE CORAL SOL (<i>Tubastraea</i> spp.):</p> <p>Escala SCHEER (1979):</p> <p>() Ausente (X) <5% () 5-24%</p> <p>() 25-49% () 50-74% () 75-100%</p>

(Q3 100m) duração do vídeo 04:07 mim	
<p>PRESENÇA DE CORAL SOL (<i>Tubastraea</i> spp.):</p> <p>Escala SCHEER (1979):</p> <p>(X) Ausente () <5% () 5-24%</p> <p>() 25-49% () 50-74% () 75-100%</p>

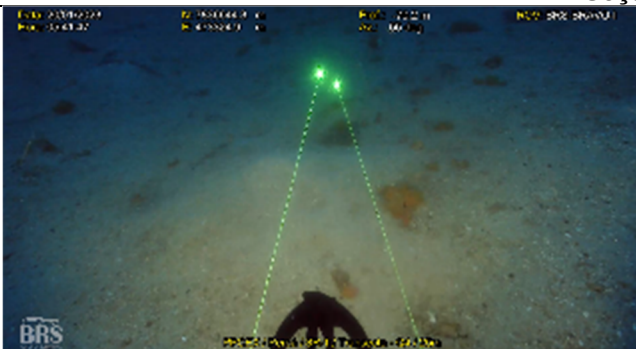
Seção Q4

(Q4 25m) duração do vídeo 05:48 mim	Q4 (50 m) duração do vídeo 24:19 mim
PRESENÇA DE CORAL SOL (<i>Tubastraea</i> spp.):	PRESENÇA DE CORAL SOL (<i>Tubastraea</i> spp.):
Escala SCHEER (1979):	Escala SCHEER (1979):
() Ausente (X) <5% () 5-24%	(X) Ausente () <5% () 5-24%
() 25-49% () 50-74% () 75-100%	() 25-49% () 50-74% () 75-100%

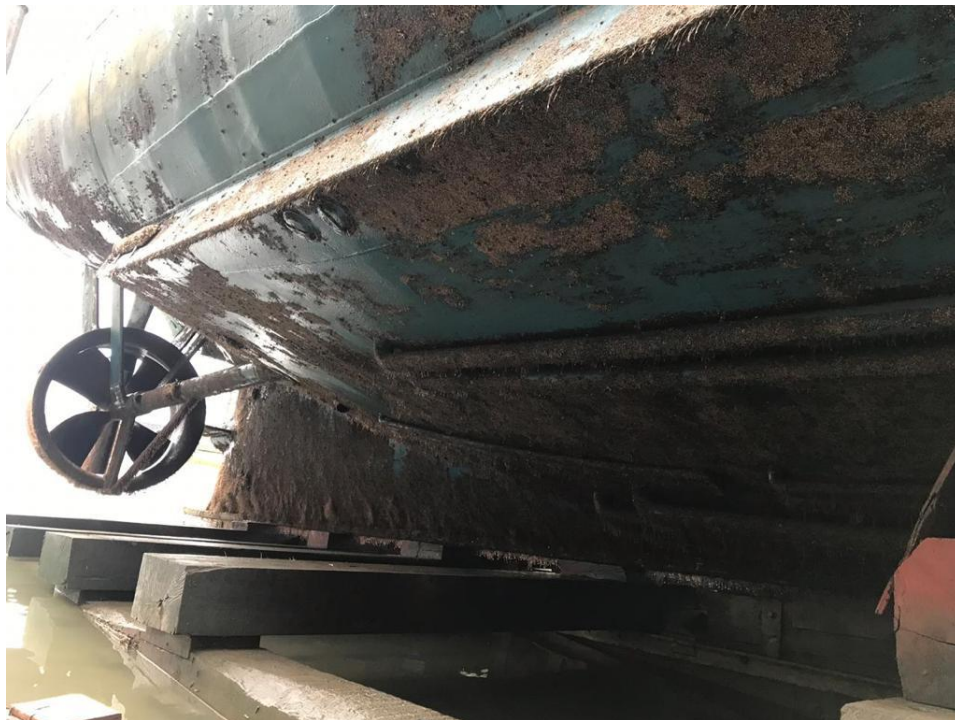
Figura 2 – Imagem da baixa diversidade de organismos na bioincrustação do rebocador/empurrador DRS Deep Sea, com destaque na presença de cirripédios e algas.

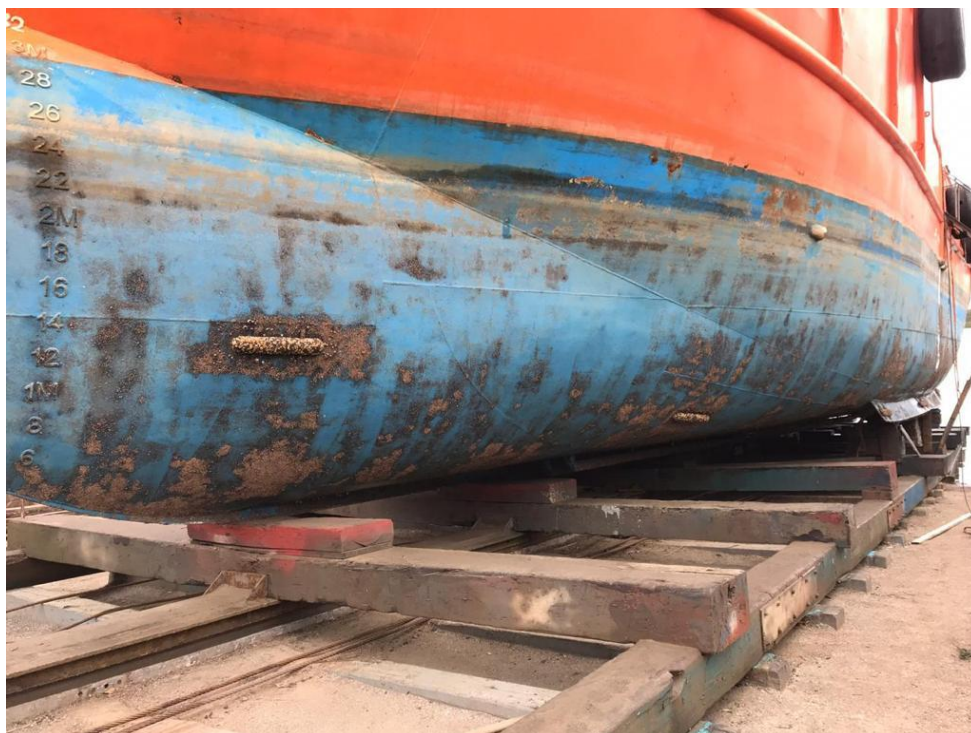
Figura 3 – Imagem de proa a bombordo da bioincrustação na superfície do casco do rebocador/empurrador DRS Deep Sea.

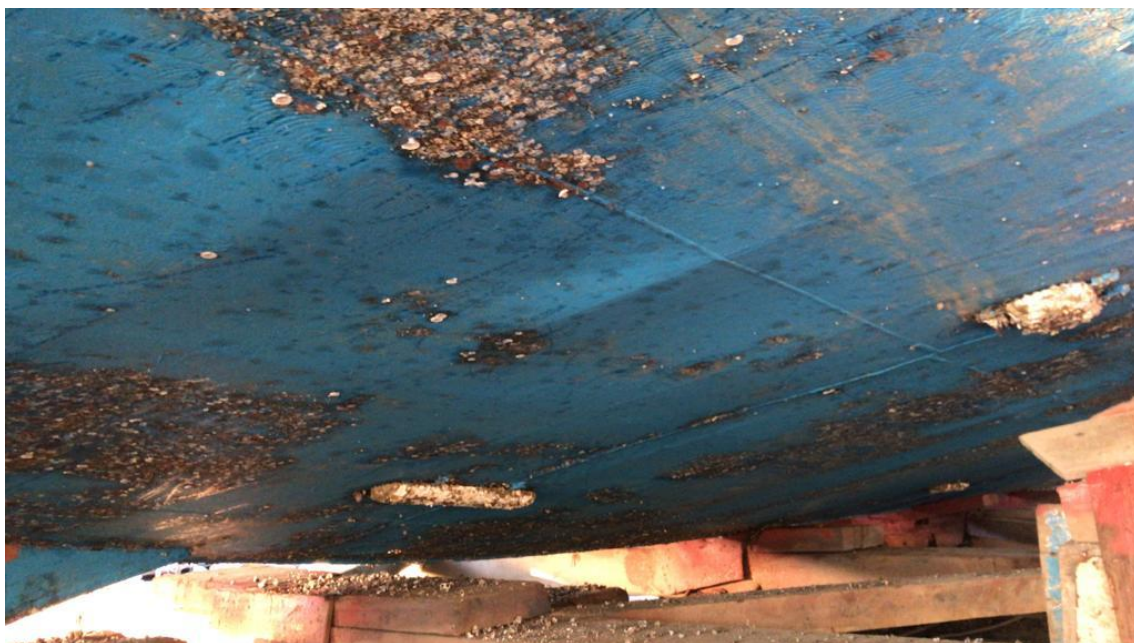
Figura 2 – Imagem da baixa diversidade de organismos na bioincrustação do rebocador/empurrador DRS Ipanema, com destaque na presença de cirripédios.

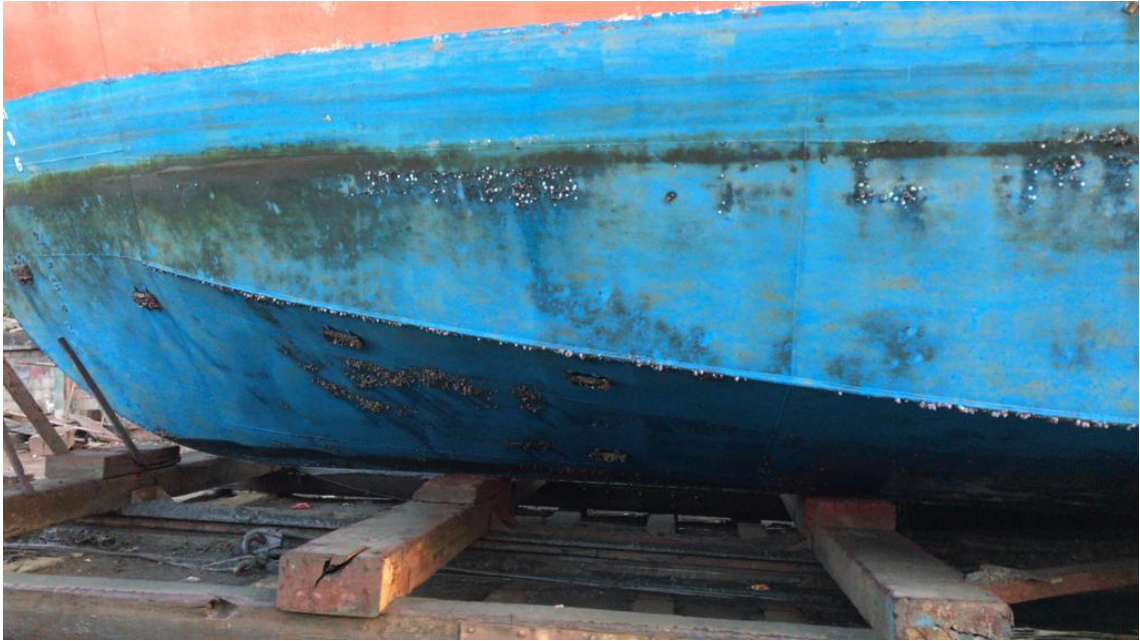
Figura 3 – Imagem de proa da bioincrustação na superfície do casco do rebocador/empurrador DRS Ipanema.

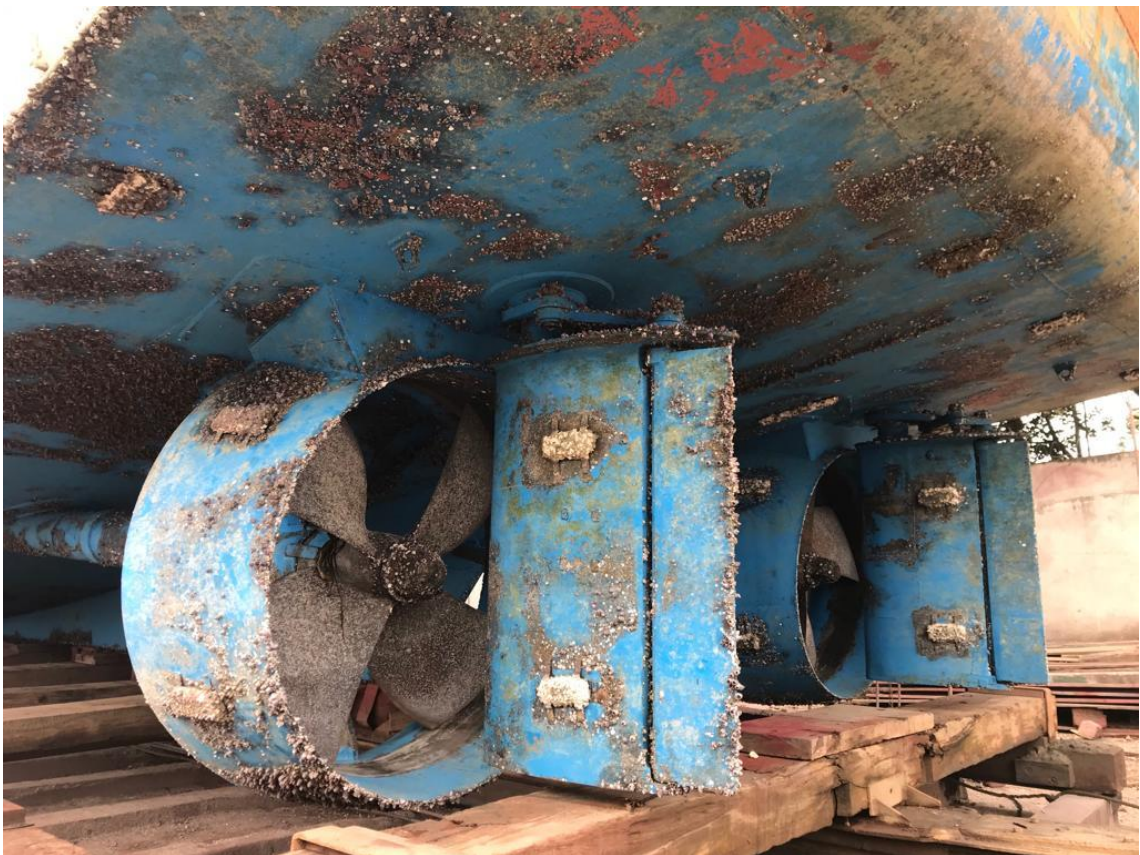
Figura 4 – Imagem de popa do rebocador/empurrador DRS Ipanema, com a presença de bioincrustação.

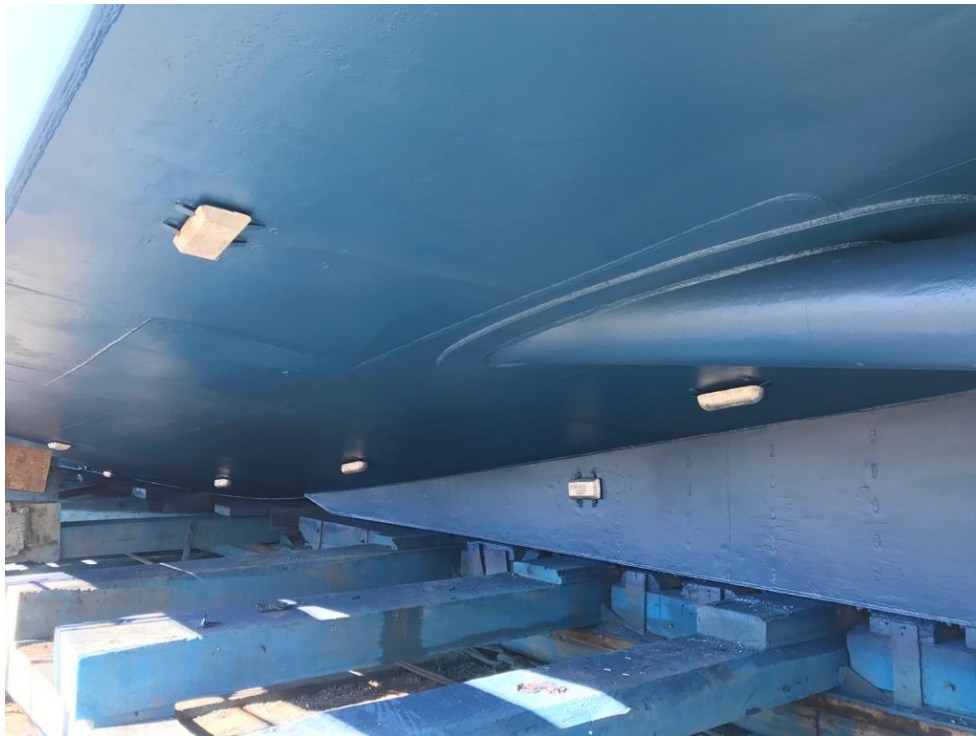
Figura 6 – Imagem do costado de Boreste do processo de limpeza e pintura.

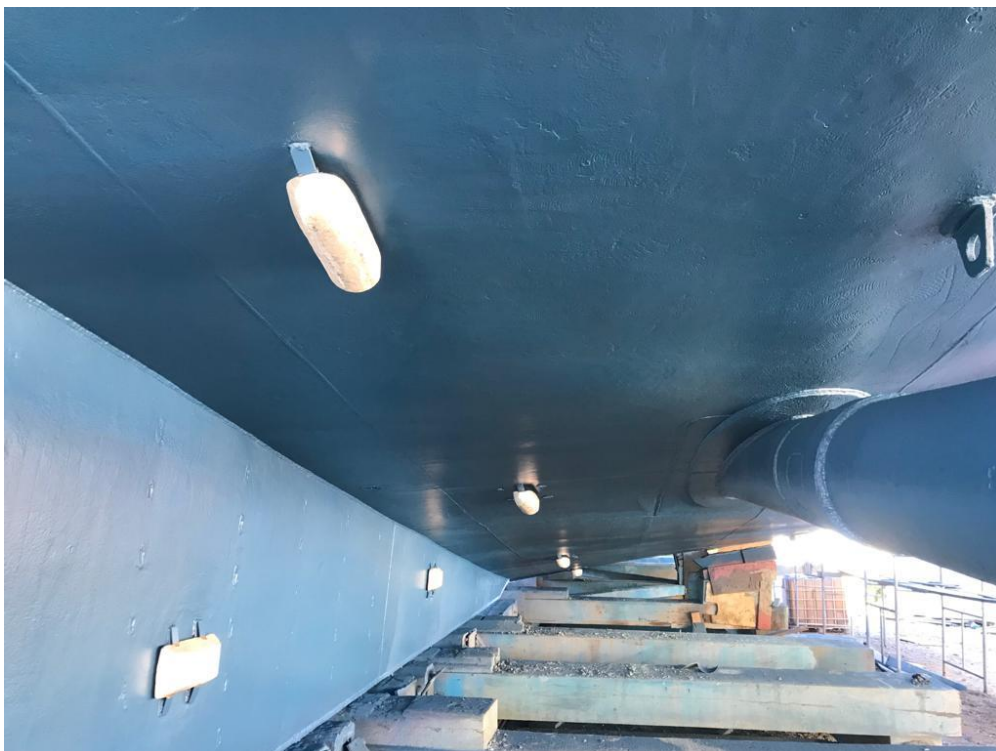
Figura 7 – Imagem do costado por bombordo da limpeza e pintura.

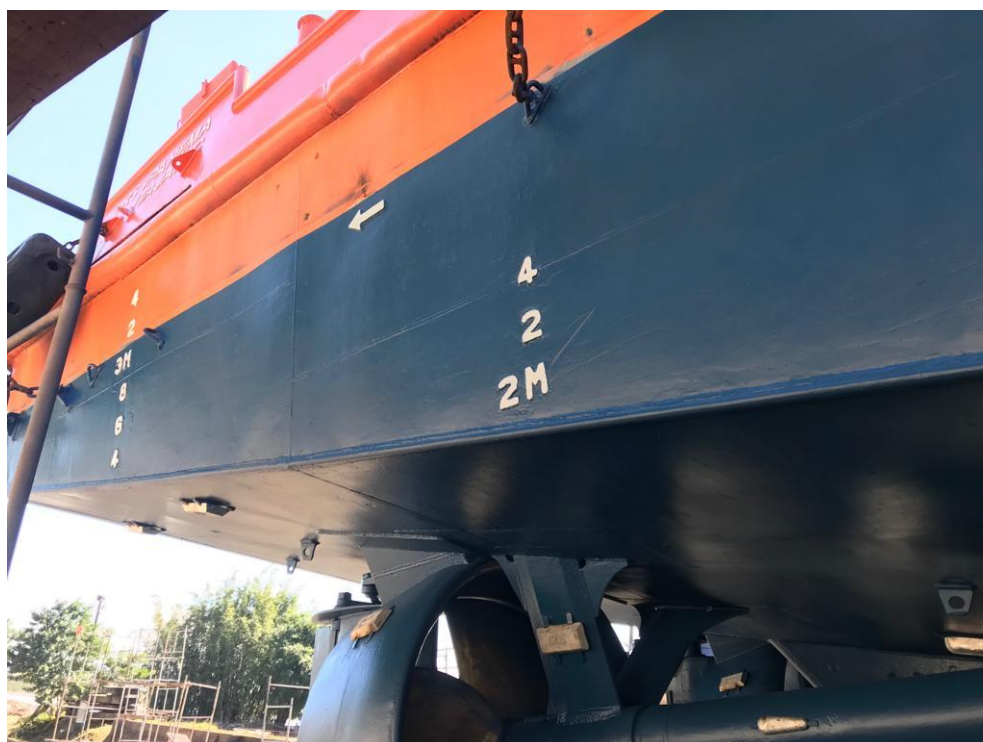
Figura 9 – Imagem do costado por bombordo do DRS Ipanema, durante o processo de pintura.

Através da inspeção visual *in loco* e posterior conferência dos registros fotográficos realizados por toda área submersa do casco da embarcação, não foi detectada a presença de espécimes de coral-sol aderidos ao casco do rebocador/empurrador DRS Ipanema.

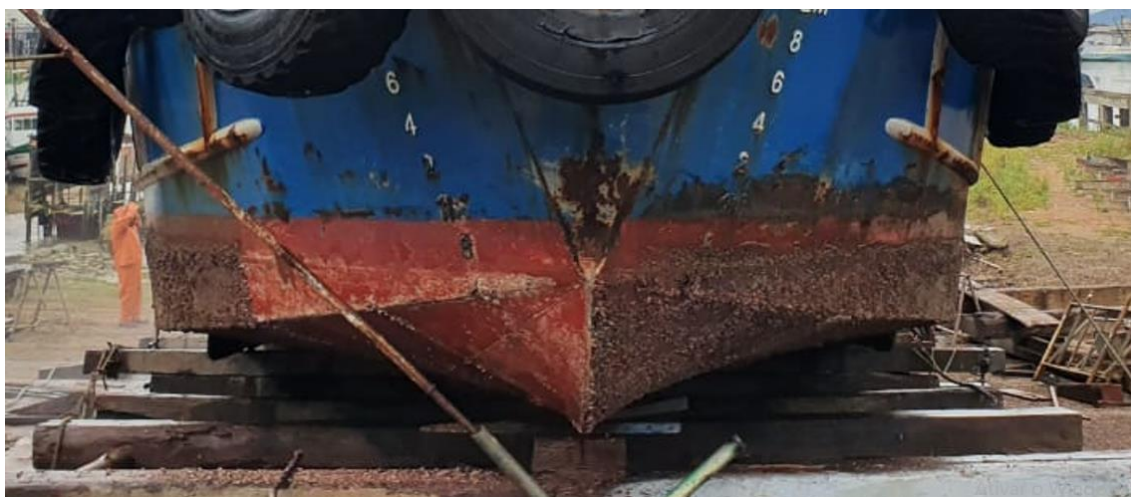
Figura 2 – Imagem da baixa diversidade de organismos na bioincrustação do rebocador/empurrador Hidrosub II, com destaque na presença de cirripédios e bivalves.

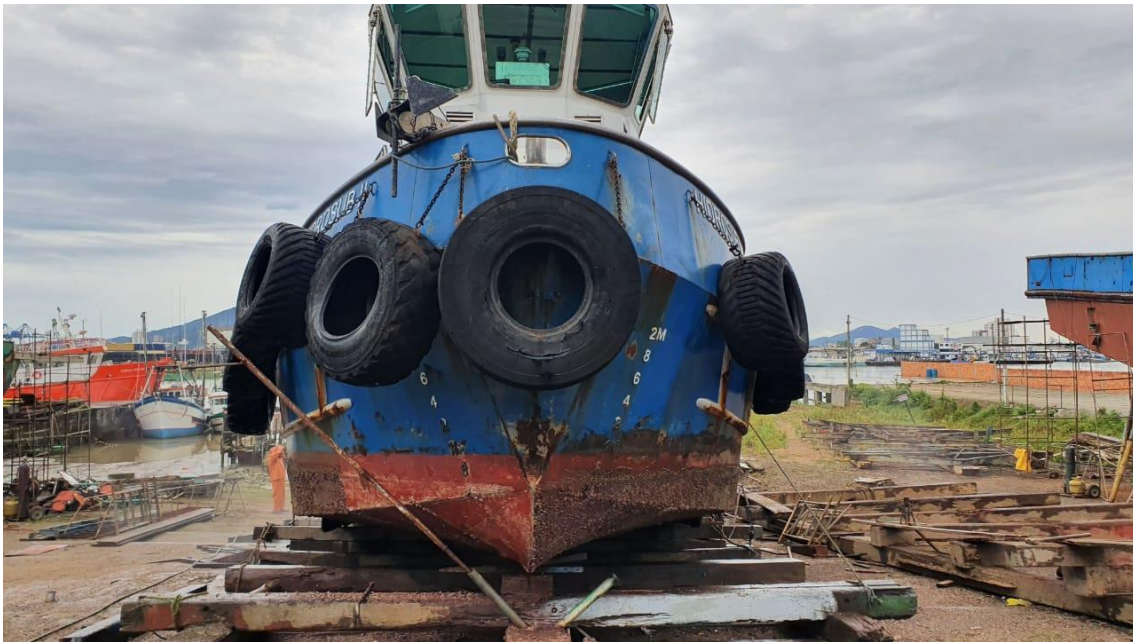
Figura 3 – Imagem de proa da bioincrustação na superfície do casco do rebocador/empurrador Hidrosub II.

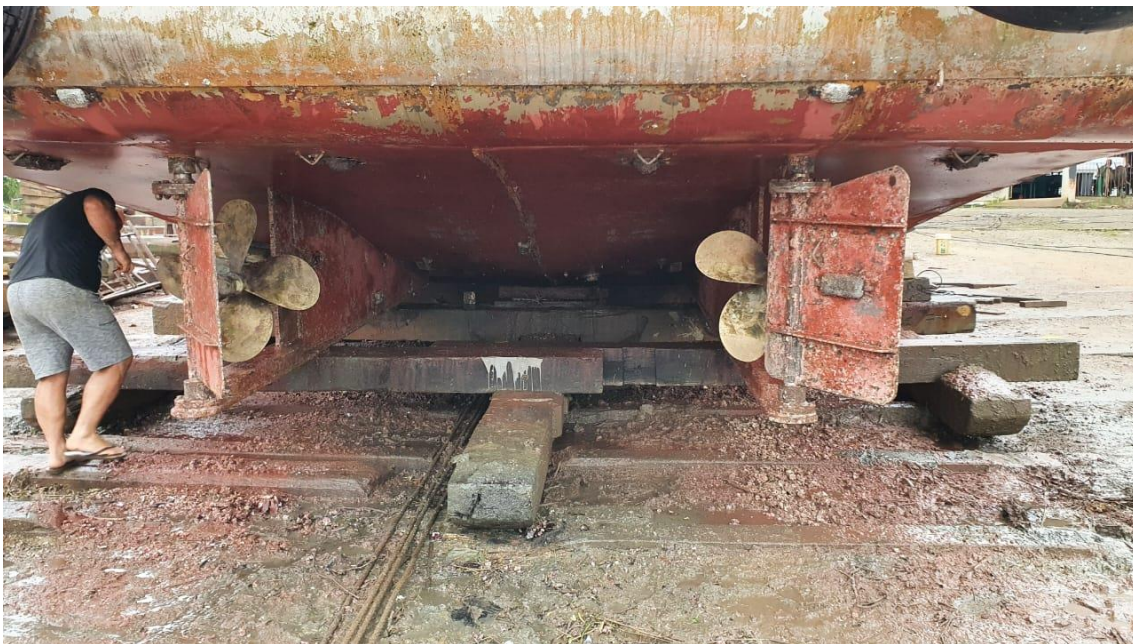
Figura 4 – Imagem de popa do rebocador/empurrador Hidrosub II, com a presença de bioincrustação.

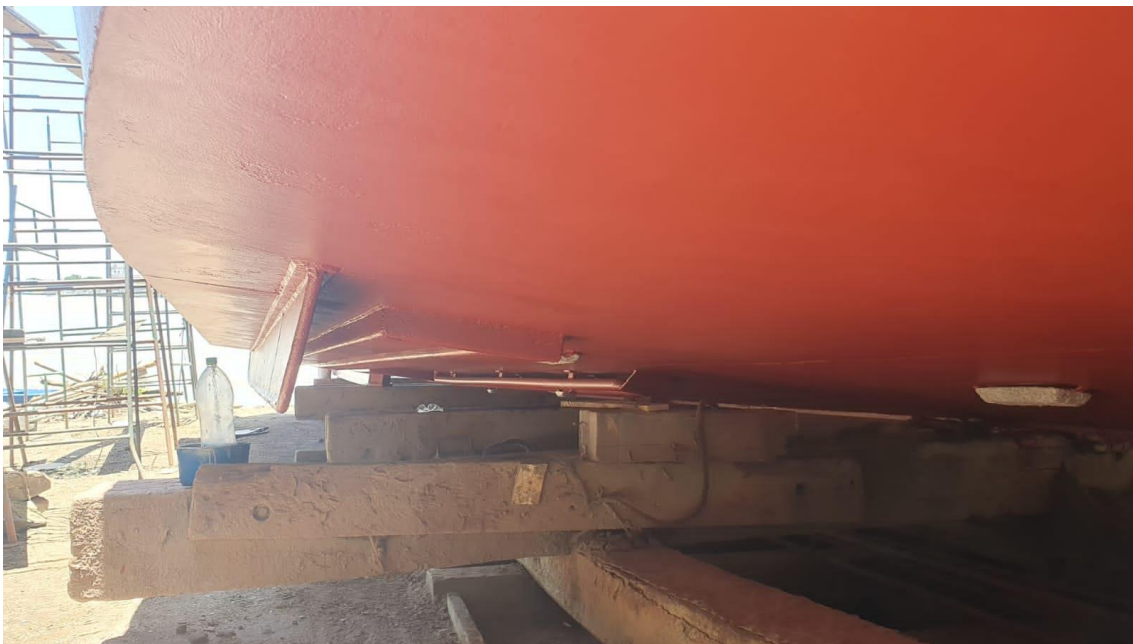
Figura 6 – Imagem do costado de Boreste do processo de limpeza e pintura.

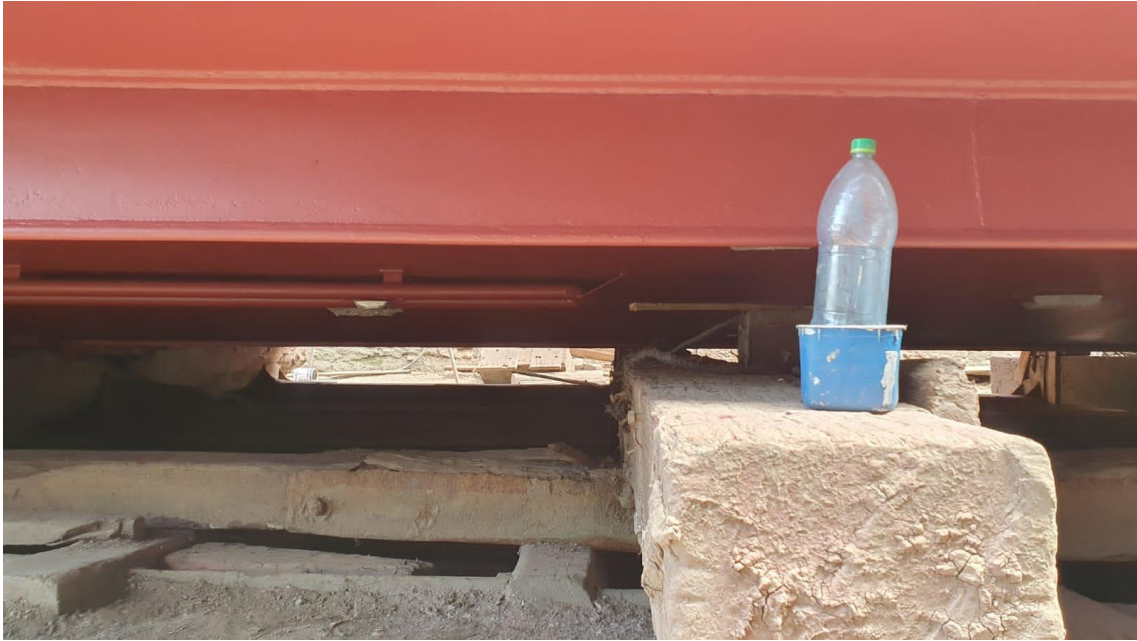
Figura 7 – Imagem do costado por bombordo da limpeza e pintura.

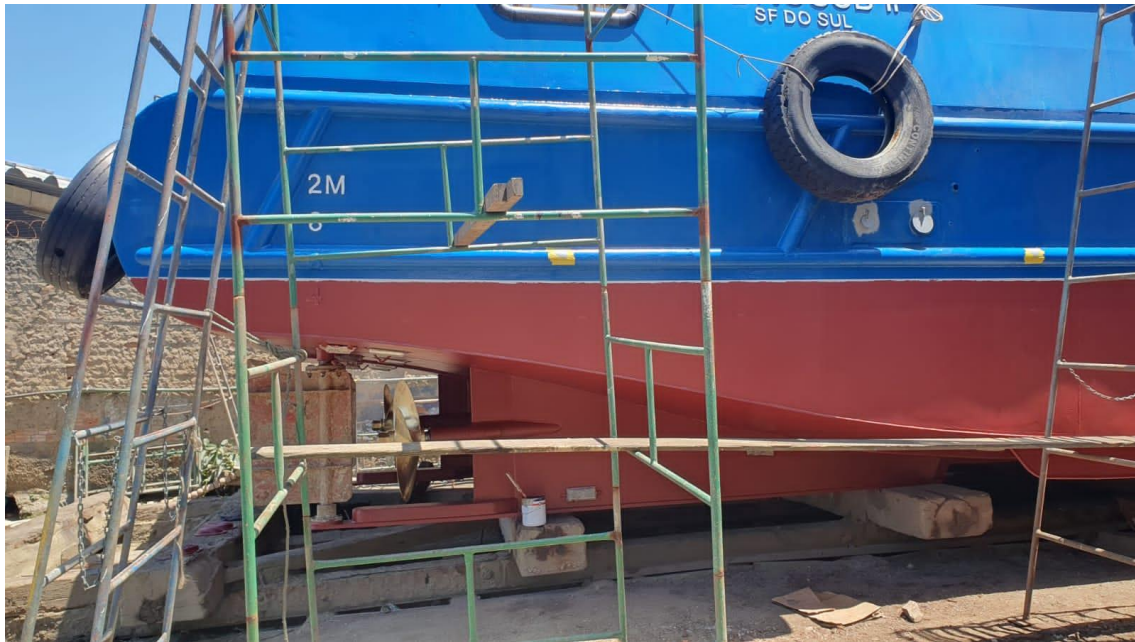
Figura 9 – Imagem do costado por bombordo do Hidrosub II, durante o processo de pintura.
