RELATÓRIO TÉCNICO

Projeto de Monitoramento
de Impactos de Plataformas
e Embarcações sobre a
Avifauna (PMAVE)

Sistema de Produção e Escoamento de Gás Natural dos
Campos de Cangoá e Peroá, na Bacia do Espírito Santo

Processo: 02001.003816/1997-16

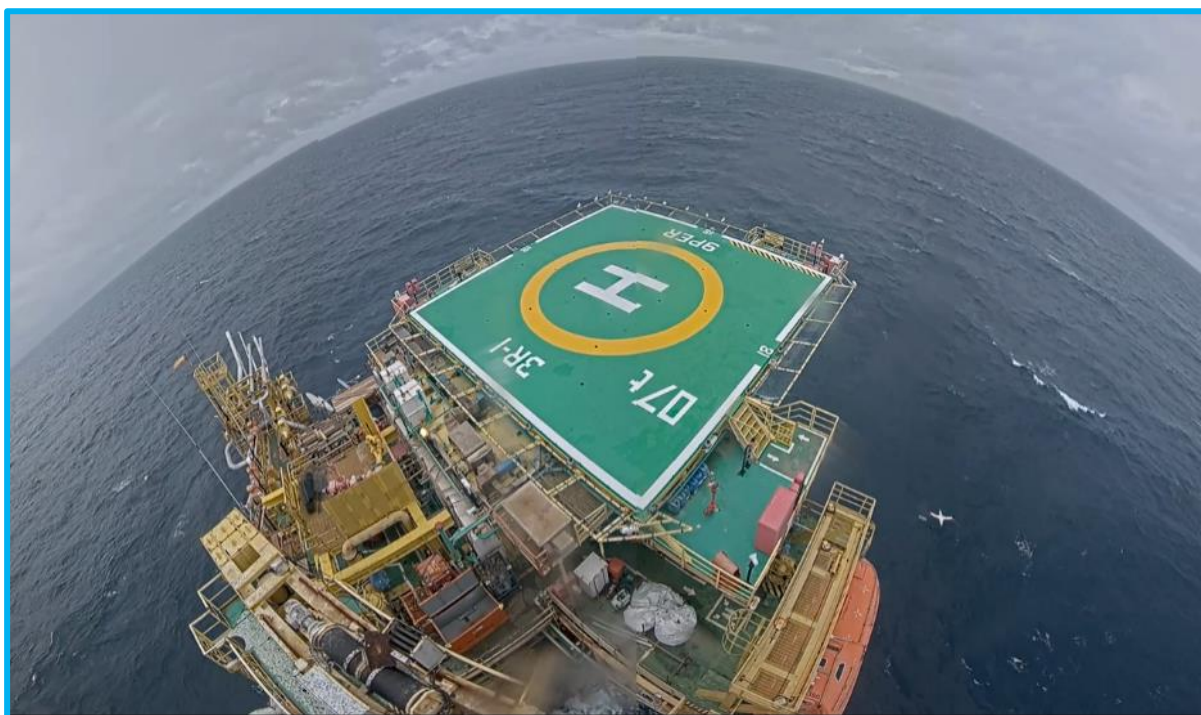
Figura 2 - Imagem obtida através da câmera de circuito fechado (CFTV) instalada em ponto fixo da plataforma 3R-1, Campo de Peroá.

Com o objetivo de registrar as interações das aves com a plataforma desabitada, foi implementado um programa de monitoramento remoto. O registro de ocorrências envolvendo a avifauna iniciou em 27 setembro de 2022, e foi obtido através das imagens captadas pela câmera do Circuito Fechado de Televisão (CFTV) instalada conforme especificações da NORMAN 27 (DPC, 2020), em um ponto fixo que permite a visualização do *helideck* da Plataforma 3R-1, conforme **Figura 2**.

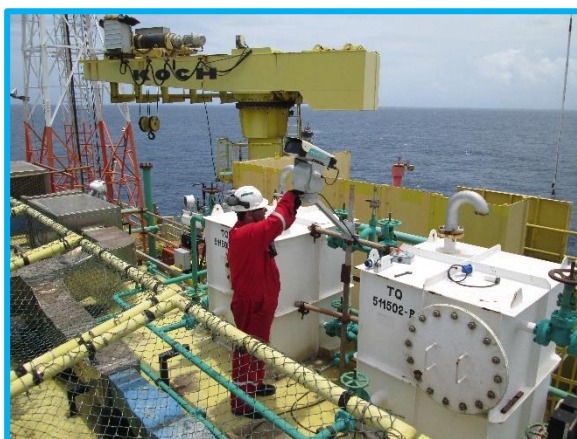
Figura 3: Instalação do dispositivo laser Avix Autonomic, na plataforma 3R-1, Campo de Peroá e Cangóá.

Para a técnica de afugentamento visual através do uso de *laser* na plataforma 3R-1, foi instalado o dispositivo *Avix Autonomic Mark II* da empresa *Bird Control Group* (<https://www.birdcontrolgroup.com/automated-laser-bird-repellent/>), no dia 06 de dezembro de 2022. O ponto de instalação, localizado na margem oeste do *helideck* a uma altura aproximada de 60 cm do piso (**Figura 3** e **Figura 4**), permite que o dispositivo consiga projetar feixes de laser por toda a superfície do *helideck*, respeitando os limites da Área de Aproximação Final e Decolagem (AAFD) (**Figura 5**).

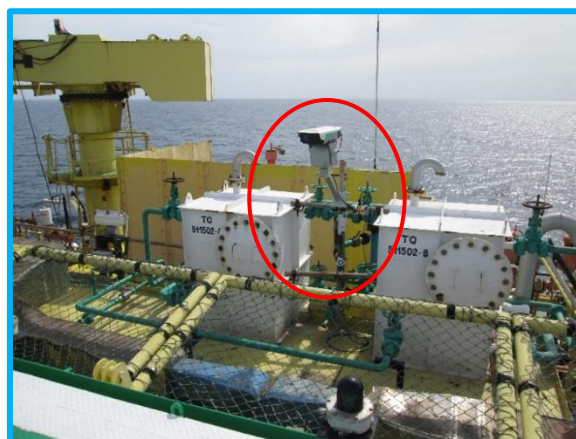
Figura 4: Dispositivo a laser Avix Autonomic instalado na plataforma 3R-1, Campo de Peroá e Cangóá.

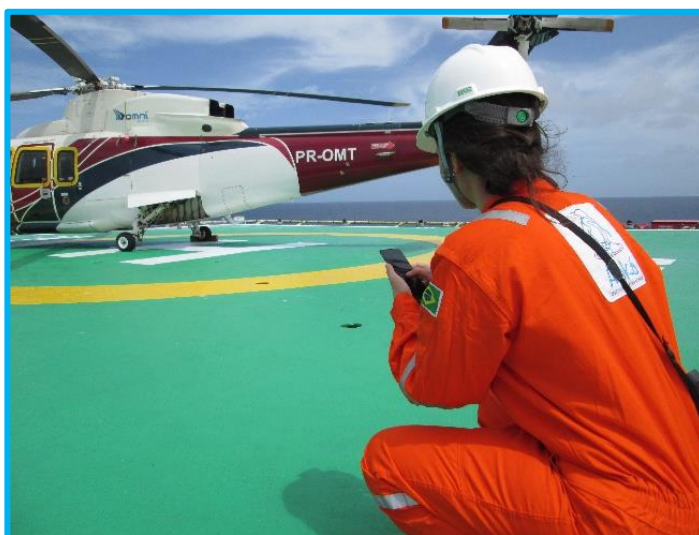
Figura 5: Configuração do movimento do dispositivo laser Avix Autonomic, após instalação.

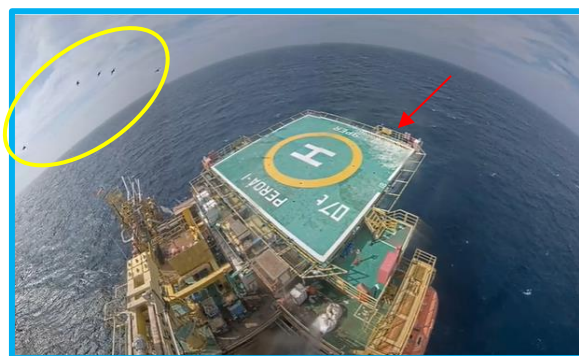
Figura 8: Monitoramento da plataforma 3R-1 através da câmera CFTV. Presença de guano indicada pela seta vermelha. Nota-se presença de fragatas (*Fregata magnificens*) sobrevoando a área (círculo amarelo) – Out/22.

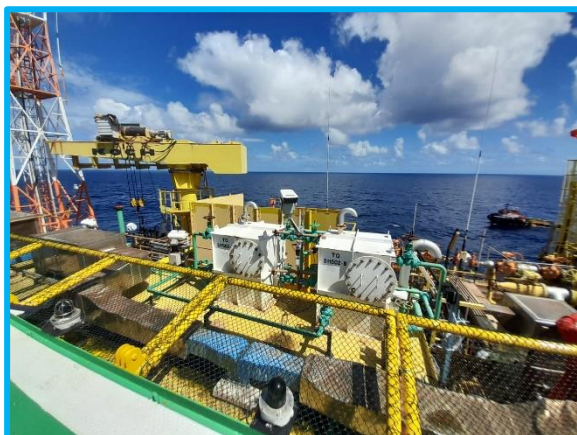
Figura 14: Dispositivo a laser Avix Autonomic reinstalado na plataforma 3R-1, Campos de Peroá e Cangoá, em 24 de abril de 2023.

O dispositivo a laser Avix Autonomic teve uma falha de funcionamento em 11 janeiro de 2023, quando foi enviado para assistência técnica e reinstalado na unidade em 24 de abril de 2023 (**Figura 14** e **Figura 15**). Apesar dos esforços da 3R Petroleum em substituir o equipamento, esta ação não foi possível devido à alta especificidade do dispositivo e dificuldade em encontrá-lo no mercado. Com essa lacuna na coleta dos dados, foram amostrados 12 dias com o dispositivo em funcionamento e 28 dias na ausência do mesmo. Devido à essa disparidade, a análise da relação da presença das aves com os dados meteorológicos não foi realizada, pois não resultaria em informações confiáveis.

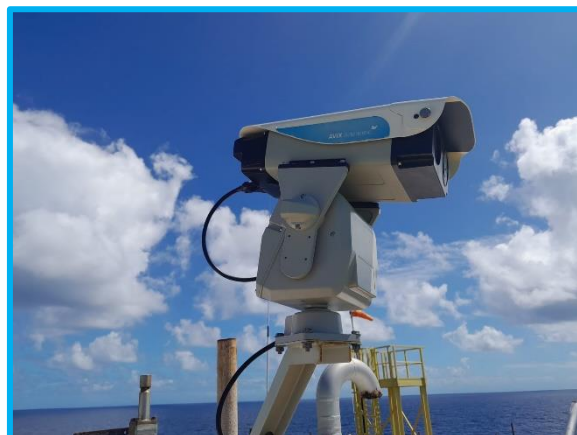
Figura 15: Detalhe do dispositivo a laser Avix Autonomic instalado na plataforma 3R-1, Campo de Peroá e Cangoá.

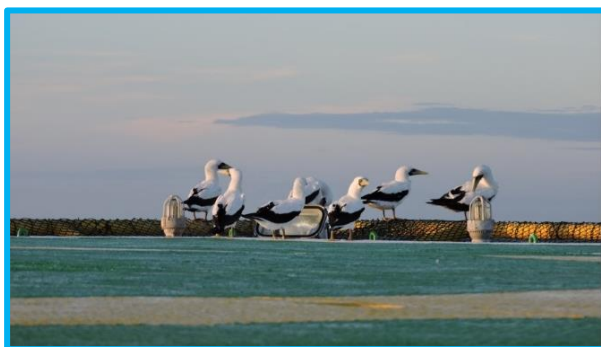
Figura 16: Presença de atobás-grande (*Sula dactylatra*) durante monitoramento complementar realizado pelo TER em março de 2023 ao pôr do sol.

Adicionalmente, durante o período de manutenção do laser, nos meses de março e abril, houve o monitoramento complementar realizado pelo TER, durante 26 dias. As planilhas PMAVE com o registro desses dados, encontram-se no **Apêndice 3.1**. Este monitoramento resultou na observação de atobás-grandes pousados no *helideck* em um dia no mês de março (**Figura 16**) e um dia no mês de abril (**Figura 19**).
