Dados do Item				
Estrutura	22 inch PPG1 x PGP1 Clamp CP Measurements			
Coordenadas UTM (SIRGAS 2000, área 24K)	Inicial		Final	
	362835.63 E	7538272.43 N	362835.14 E	7538273.58 N
LDA	Inicial		Final	
	102.25 metros		102.17 metros

Dados da Inspeção	
Tipo de Equipamento	ROV ( <i>Remote Operational Vehicle</i> ) Magnus 158
Empresa Responsável	Oceaneering
Data	23/03/2021
Coral-sol ( <i>Tubastraea</i> spp.)	( ) Sim (X) Não
Relatório Fotográfico	Sim, com 4 imagens

#### Resultado (Registro Fotográfico na Folha 2 de 2)

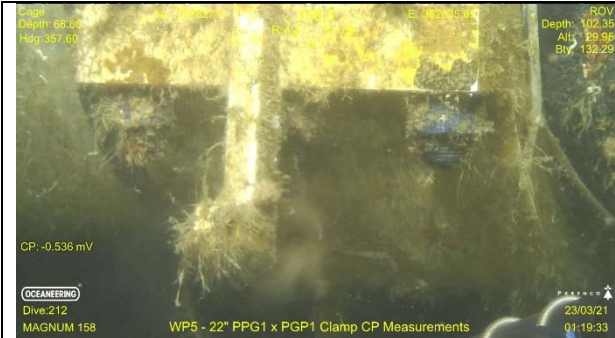
<p>CP: -0.536 mV</p> <p>OCEANEERING</p> <p>Dive: 212</p> <p>MAGNUM 158</p> <p>WP5 - 22" PPG1 x PGP1 Clamp CP Measurements</p> <p>23/03/21 01:19:33</p>

<p>CP: -0.486 mV</p> <p>OCEANEERING</p> <p>Dive: 212</p> <p>MAGNUM 158</p> <p>WP5 - 22" PPG1 x PGP1 Clamp CP Measurements</p> <p>23/03/21 01:21:49</p>
<p><b>Foto 1: Estrutura com pouca incrustação, sem a ocorrência de colônias de Coral-sol.</b></p>

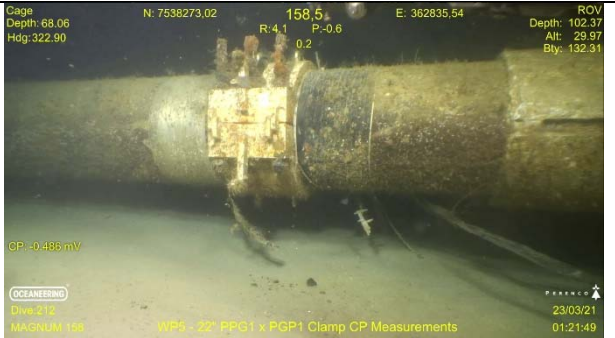
<p>CP: -0.545 mV</p> <p>OCEANEERING</p> <p>Dive: 212</p> <p>MAGNUM 158</p> <p>WP5 - 22" PPG1 x PGP1 Clamp CP Measurements</p> <p>23/03/21 01:27:52</p>	<p><b>Foto 2: Estrutura com pouca incrustação, sem a ocorrência de colônias de Coral-sol.</b></p>

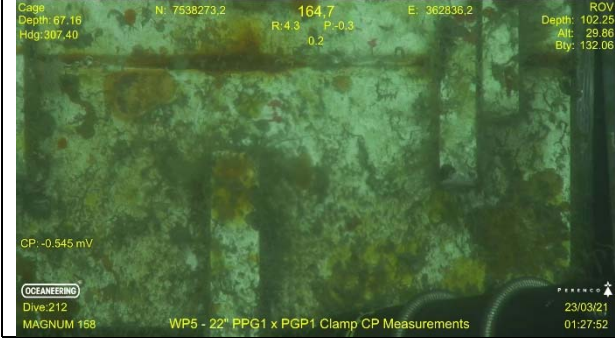
<p>CP: -0.263 mV</p> <p>OCEANEERING</p> <p>Dive: 212</p> <p>MAGNUM 158</p> <p>WP5 - 22" PPG1 x PGP1 Clamp CP Measurements</p> <p>23/03/21 01:43:04</p>
<p><b>Foto 3: Estrutura com pouca incrustação, sem a ocorrência de colônias de Coral-sol.</b></p>	<p><b>Foto 4: Estrutura com pouca incrustação, sem a ocorrência de colônias de Coral-sol.</b></p>
