| | <b>LAUDO TÉCNICO Nº 10/2022</b><br><b>Caracterização Biológica de Estruturas</b><br><b>Submarinas – Polo Pargo, Baía de Campos</b> | |

| Dados do Item | | | | |
|--|---|---|---|---|
| Estrutura | GB PVM1 x PPG1A (PVM-1 side) | | | |

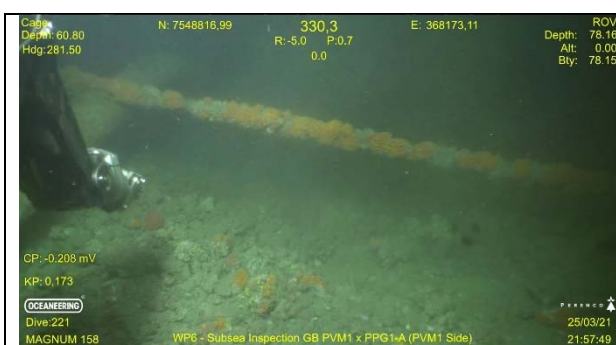
| Descrição | | | | | | | | |
|---|---|---|---|---|---|---|---|---|
| 01 | 221 | 25/03/21 | GB PVM1 x PPG1A - PVM Side | 7548816.99 N / 368173.11 E | 78.16 | 21:57:49 | L | B |

**Foto 1: Estrutura coberta por colônias de Coral-sol. No fundo se vê muitos esqueletos de Coral-sol e algumas colônias ainda vivas.**

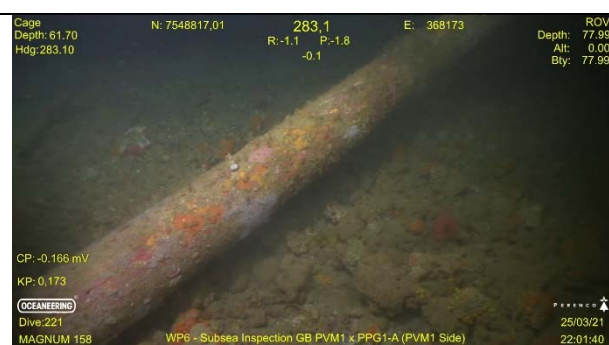
| Descrição | | | | | | | | |
|---|---|---|---|---|---|---|---|---|
| 02 | 221 | 25/03/21 | GB PVM1 x PPG1A - PVM Side | 7548817.01 N / 368173.00 E | 77.99 | 22:01:40 | L | B |

**Foto 2: Duto com incrustações, mas sem registro de ocorrência de colônias de Coral-sol. No fundo se vê muitos esqueletos de Coral-sol e algumas colônias ainda vivas.**

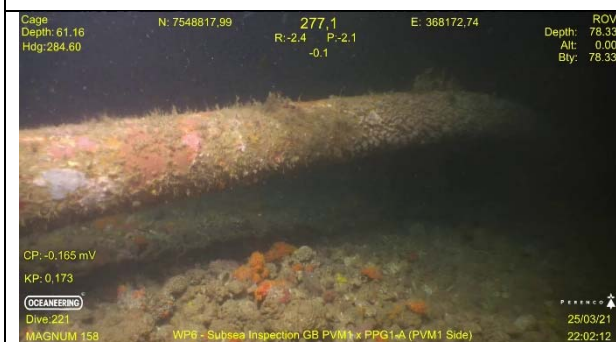
| Descrição | | | | | | | | |
|---|---|---|---|---|---|---|---|---|
| 03 | 221 | 25/03/21 | GB PVM1 x PPG1A - PVM Side | 7538817.99 N / 368172.74 E | 78.33 | 22:02:12 | L | B |

**Foto 3: Duto sem registro de ocorrência de colônias de Coral-sol. No fundo se vê muitos esqueletos de Coral-sol e algumas colônias ainda vivas.**

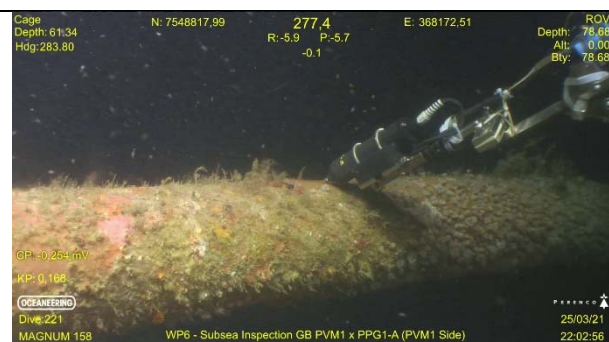
| Foto | Mergulho (Dive) | Data | Inspeção | Local | Prof. (m) | Hora (h:m:s) | Tubastraea spp. | |
|---|---|---|---|---|---|---|---|---|
| 04 | 221 | 25/03/21 | GB PVM1 x PPG1A - PVM Side | 7538817.99 N / 368172.51 E | 78.68 | 22:02:56 | NR | NR |

**Foto 4: Duto sem registro de ocorrência de colônias de Coral-sol.**
