# PROJETO DE PREVENÇÃO E CONTROLE DE ESPÉCIES EXÓTICAS (PPCEX)

**Sistema Definitivo (SD) do Campo de Atlanta**

**Relatório da Atividade**

**Referência: 2024**

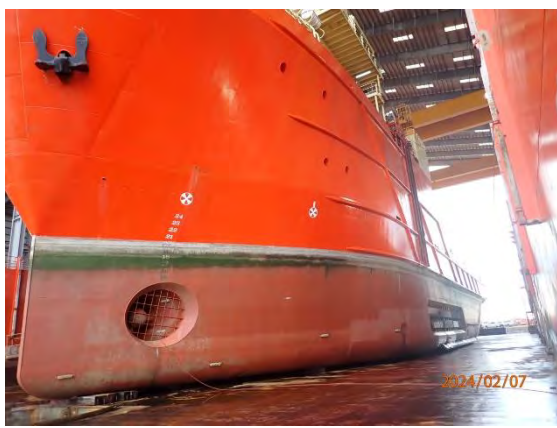
| 1 | <p><b>Figura 1</b> – Proa. Ocorrência de <i>Tubastraea</i> spp. Não registradas.</p> | 2 | <p><b>Figura 2</b> – Detalhe do costado de bombordo, junto à proa e thruster de proa bombordo. Ocorrência de <i>Tubastraea</i> spp. Não registradas.</p> |

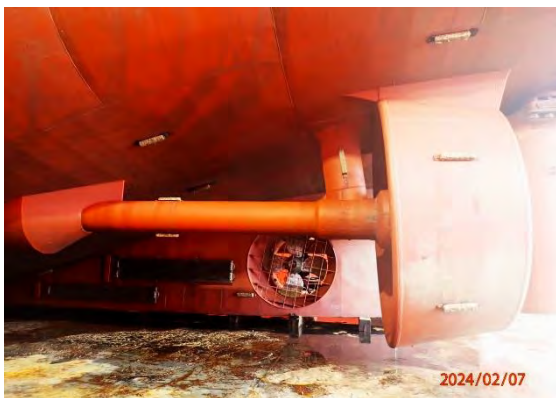
| 3 | <p><b>Figura 3</b> – Detalhe do fundo do casco e propulsor principal de bombordo. Ocorrência de <i>Tubastraea</i> spp. Não registradas.</p> | 4 | <p><b>Figura 4</b> – Popa, leme e propulsores. Ocorrência de <i>Tubastraea</i> spp. Não registrada.</p> |

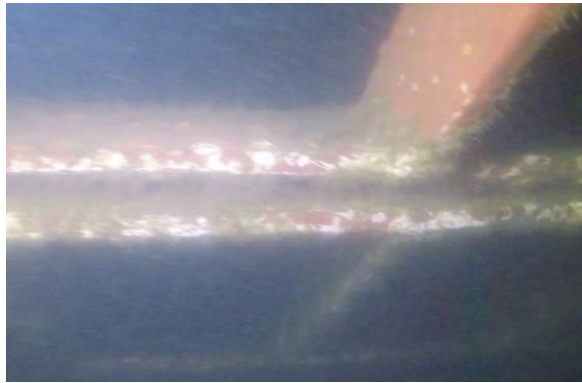
| <p><b>1</b></p> | <p><b>Bow Thruster da embarcação</b></p> | <p><b>2</b></p> | <p><b>Fundo/Casco da embarcação</b></p> |

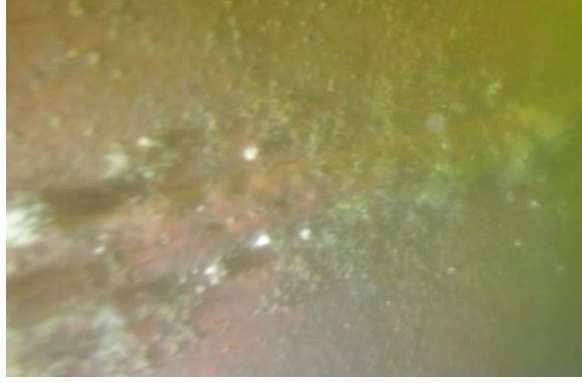
| <p><b>3</b></p> | <p><b>Costado da embarcação</b></p> | <p><b>4</b></p> | <p><b>Caixa de Mar da embarcação</b></p> |

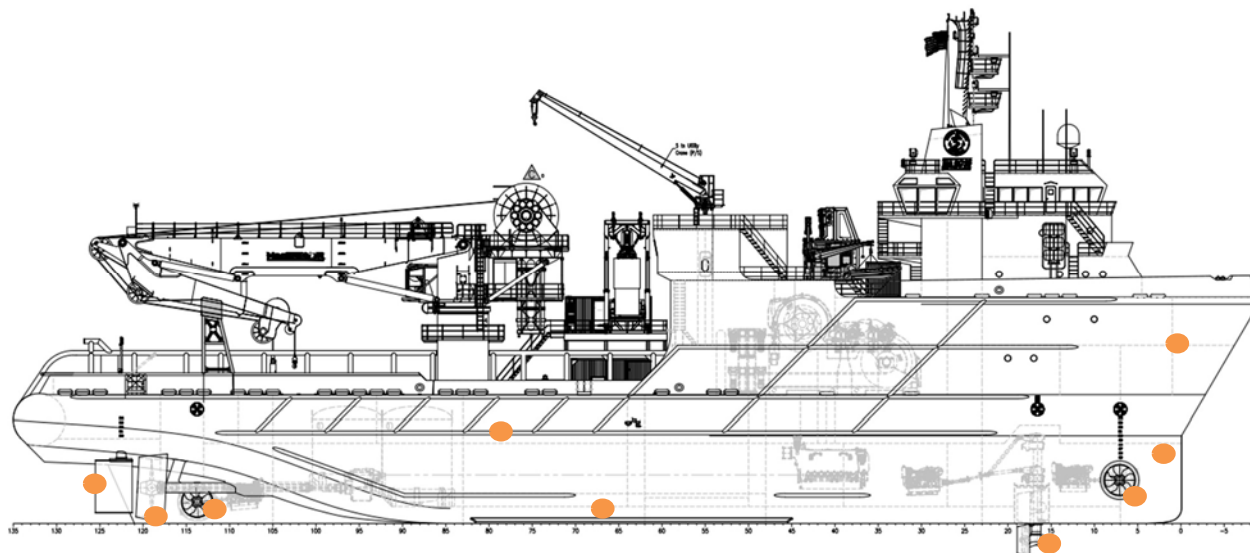
**Desenho 1: Áreas suscetíveis a bioincrustações no casco – Kirt Chouest**

**NOTA 02:** Os pontos destacados no desenho acima referem-se a áreas suscetíveis a bioincrustações no casco do Kirt Chouest, estando as mesmas alinhadas com as diretrizes do procedimento BRAM/MS/S4/4418 (Plano de Gestão de Bioincrustação).
