### II.8.1 ANÁLISE DE RISCOS

O presente relatório de análise de riscos ambientais contempla a atividade de ampliação da malha de escoamento de gás AMEG, Plataforma de Namorado (PNA-1) / Plataforma de Garoupa (PGP-1) /Ponto A/ Cabiúnas. O Ponto A está localizado ao Sul da região de Barra do Furado, Quissamã/RJ e pode ser visualizado na Figura II.8-1 abaixo. O Campo de Roncador está situado na região Nordeste da Bacia de Campos a uma distância aproximada de 130 km do litoral Norte do Estado do Rio de Janeiro. Possuindo uma área estimada de 132 km<sup>2</sup> entre as batimetrias de 1.500 e 1.900 metros, a exploração do campo iniciou-se com a descoberta do poço 1-RPS-436A em lâmina d'água de 1.862 metros, em Outubro de 1996.

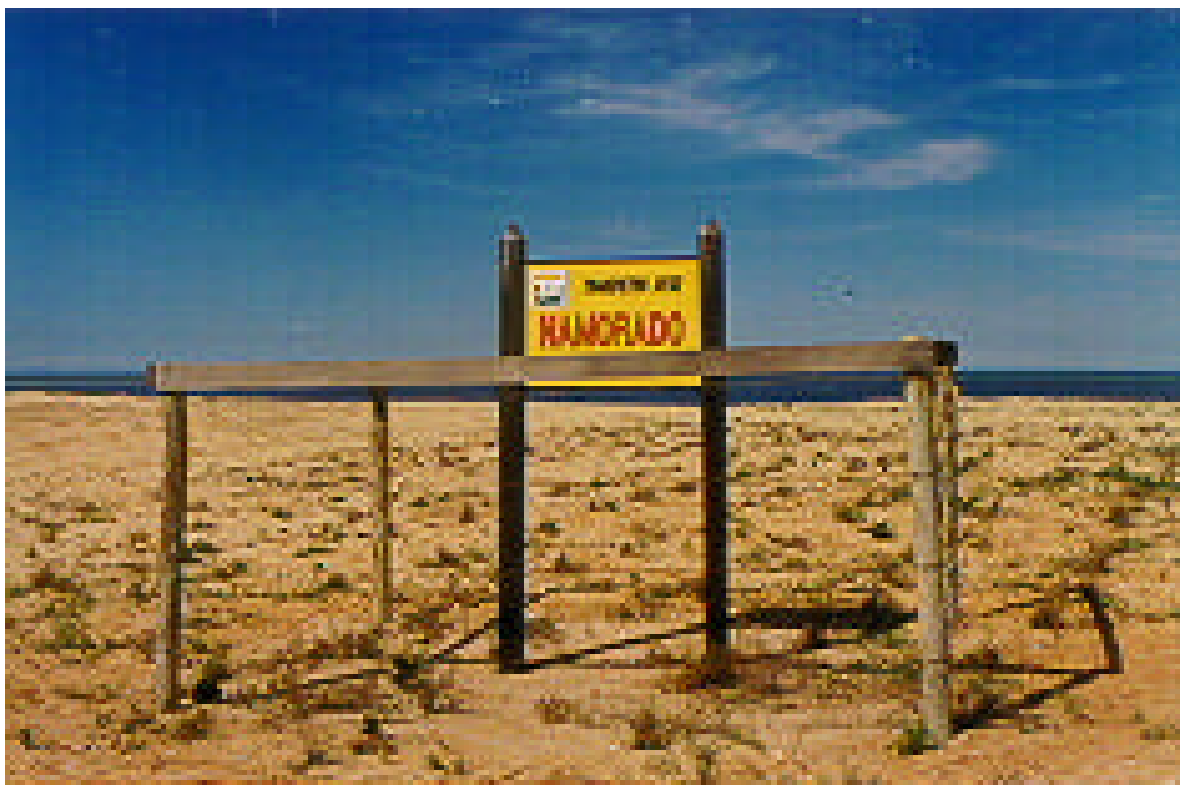
Figura II.8-1: Vista parcial do Ponto A, local de chegada do gasoduto  
Fonte: Vereda, 2002.
