Projeto de Prevenção e Controle de Espécies Exóticas (PPCEX)

Relatório Anual de Consolidação de Informações de Controle de Espécies Exóticas

MARÇO de 2024

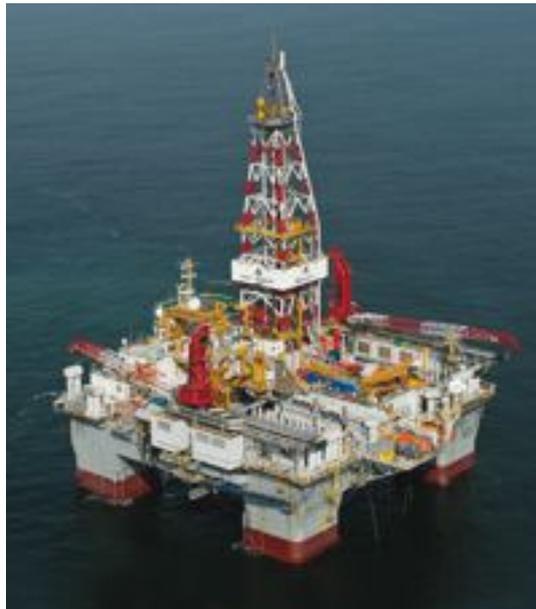
FIGURA 1 – Sonda Alpha Star SS-83

Considerando em conjunto os critérios da avaliação de risco, mas tendo como fatores determinantes a limpeza de obra viva realizada a menos de 12 meses, e subsequente inspeção indicando a ausência de coral-sol, a sonda Alpha Star SS-83 é classificada como sendo de **Risco Moderado** para a presença de coral-sol. Isto considerando o tempo necessário para o estabelecimento e desenvolvimento de novas colônias de coral-sol na obra viva, conforme apresentado no PPCEX do Campo de Papa-Terra. Seguindo o preconizado pelo PPCEX é recomendada a realização de inspeção de monitoramento quando completos 18 meses da realização da última inspeção, em maio de 2024.

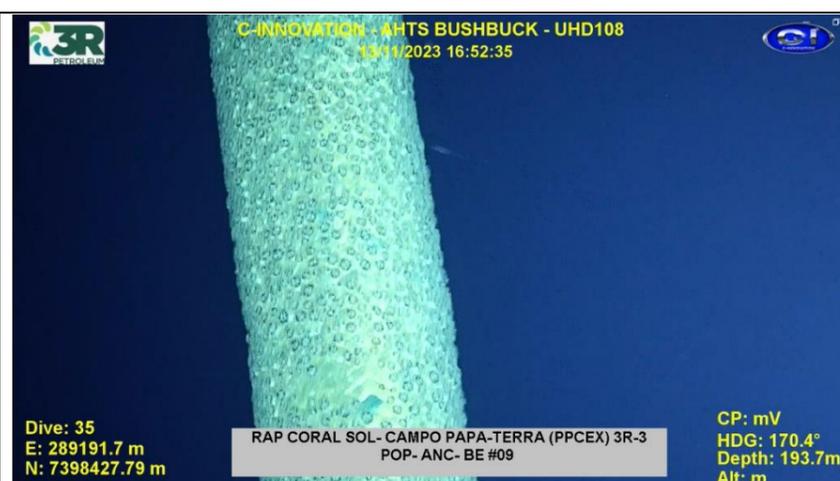
- **Raro** – menos de 5% de cobertura de espécies exóticas até à zona de 127,9 m de profundidade (imagens 9A, 9B e 9C), ocorrendo na seção poliéster;
- **Ocasional** - colônias abundantes ou cobrindo de 5 a 24% próximo da zona de 92,1 m de profundidade (Imagem 9D); ocorrendo na seção poliéster;
- **Frequente** - aumento de cobertura de 25 a 49% da unidade amostralna faixa de 64,3 a 31,7 m (imagens 9E e 9F, respectivamente), ocorrendo nas seções poliéster e corrente de aço.

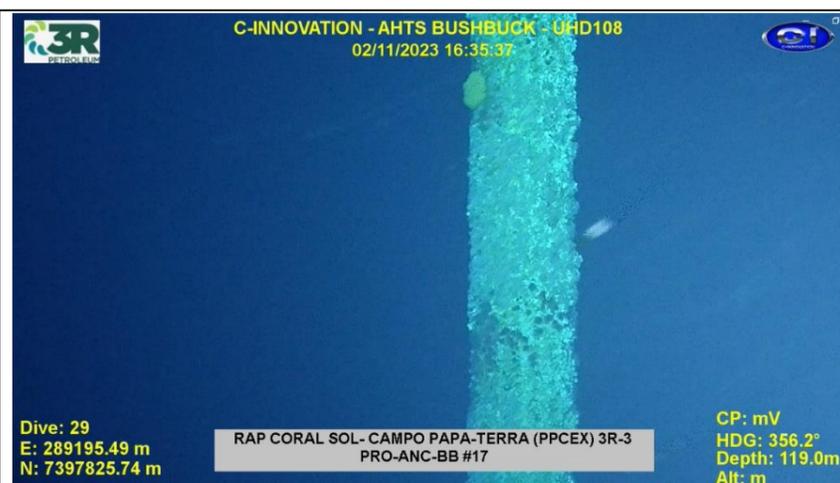
- **Raro** – menos de 5% de cobertura de espécies exóticas até à zona de 105 m de profundidade (imagens 17A, 17B e 17C), ocorrendo na seção poliéster;
- **Ocasional** - colônias abundantes ou cobrindo de 5 a 24% próximo da zona de 86,5 m de profundidade (Imagem 17D) ocorrendo na seção corrente de aço;
- **Frequente** - aumento de cobertura de 25 a 49% da unidade amostral em zonas mais rasas a partir de 50 m de profundidade em direção à superfície (imagens 17E e 17F), ocorrendo na seção corrente de aço.

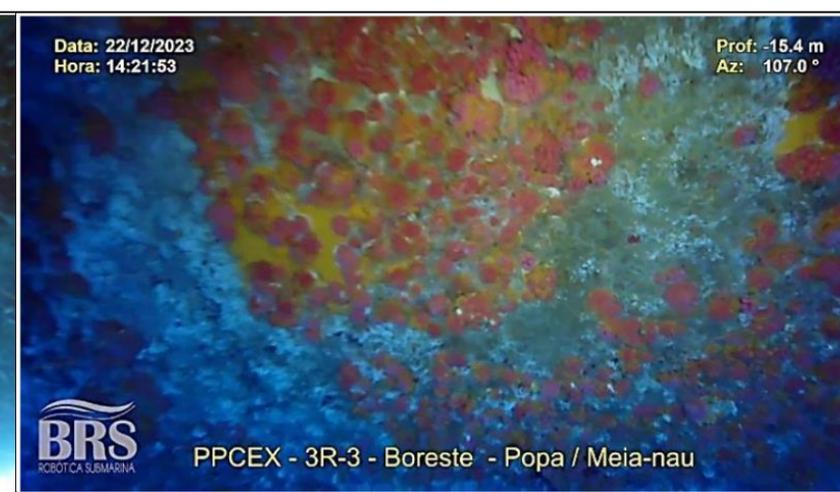
C – Fundo do casco à boreste (TRA-FU-BE-C)

- **Raro** – Quando encontradas poucas colônias isoladas, com cobertura desprezível, + – colônias presentes de forma esparsa e com cobertura baixa e <5% – colônias presentes de forma mais frequente, cobrindo menos de 5% da unidade amostral (imagens D, E, F e G);
- **Ocasional** - Colônias abundantes ou cobrindo de 5 a 24% da unidade amostral (imagens H, K e L);
- **Frequente** - Cobertura de 25 a 49% da unidade amostral, independentemente do número de colônias (imagem I e J);
- **Dominante** - Cobertura de 75 a 100% da unidade amostral, independentemente do número de colônias (imagens A, B e C)

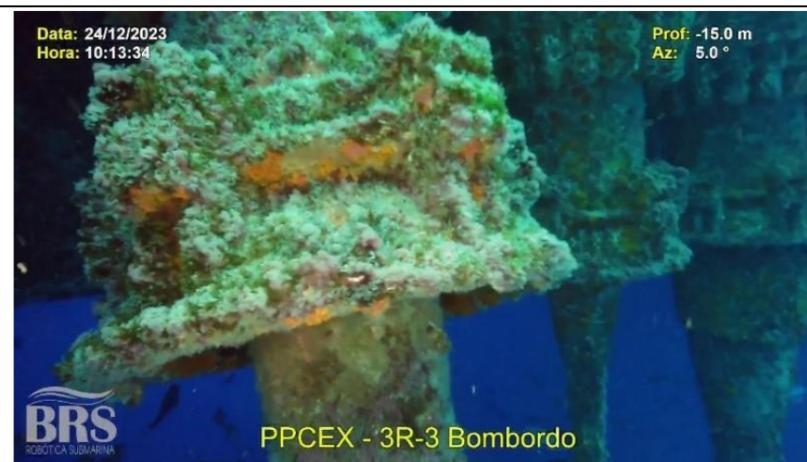
E – Boca de sino de duto suporte 08 (TRA-OUTROS)

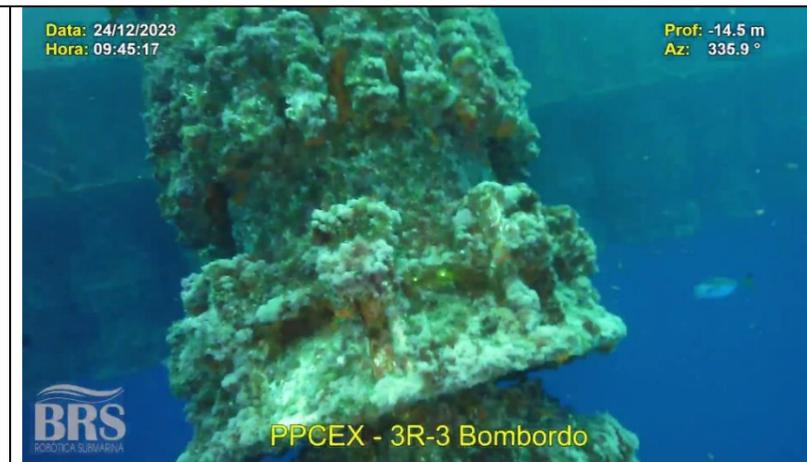
F – Boca de sino de duto (TRA-OUTROS)

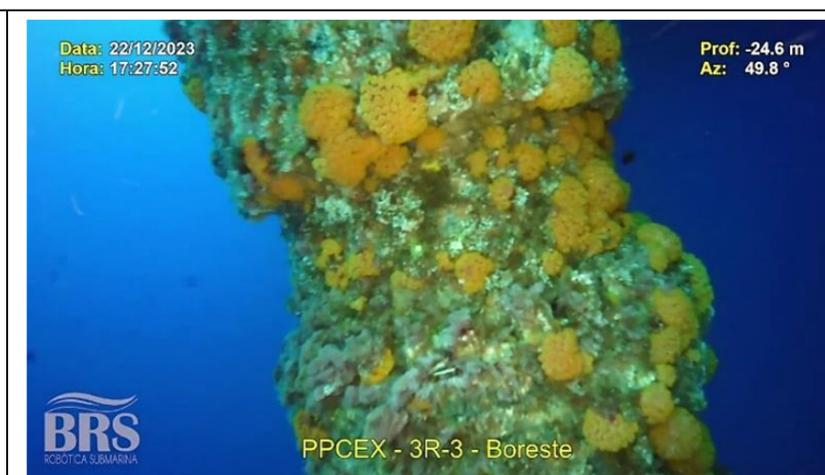
I – Duto 01 (TRA-OUTROS)

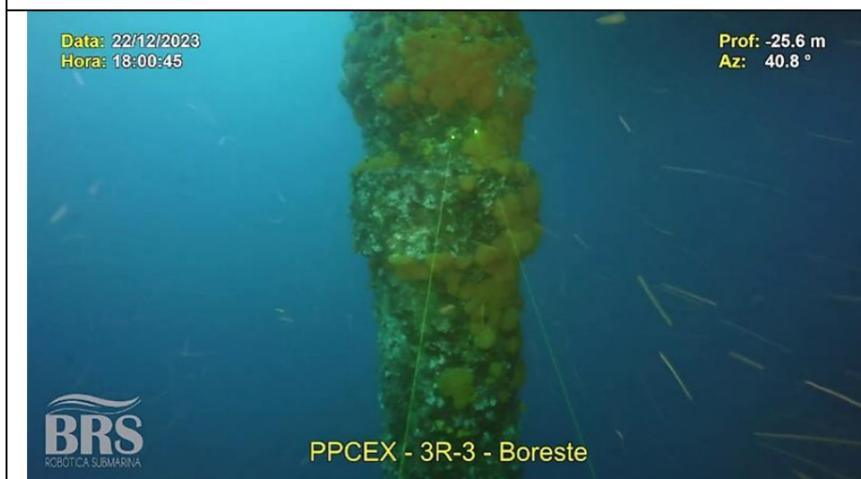
J – Duto 02 (TRA-OUTROS)

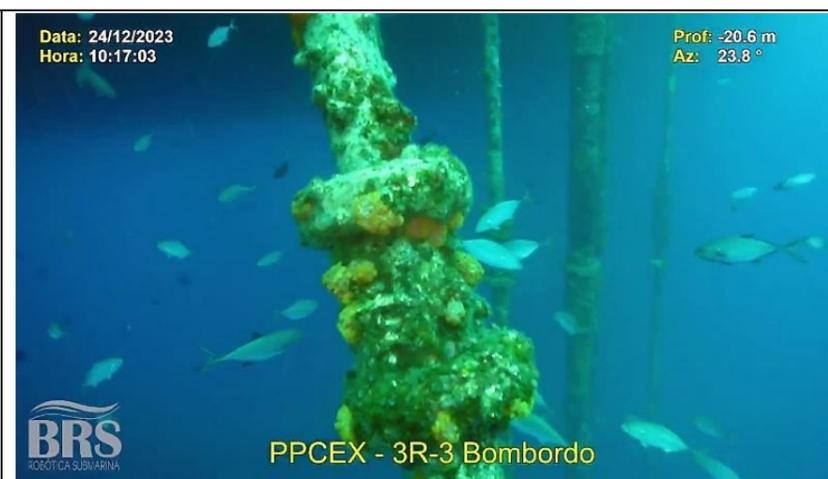
K – Colar batente do duto suporte 08 (TRA-OUTROS)

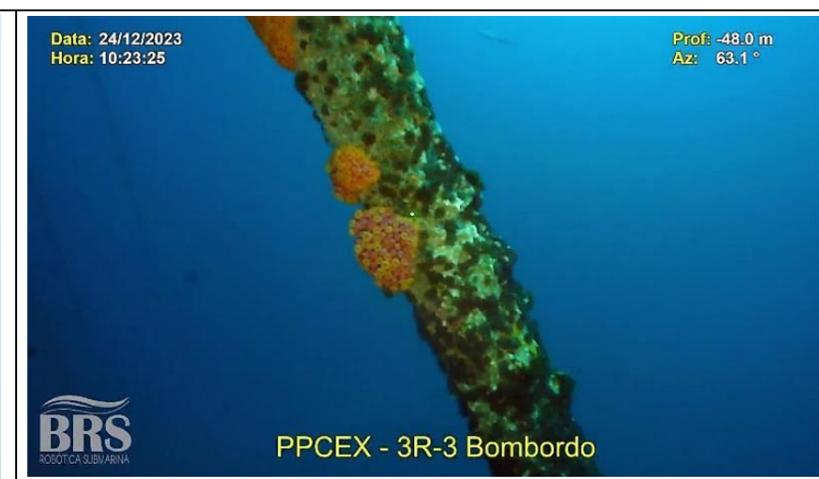
L – Duto suporte 08 (TRA-OUTROS)

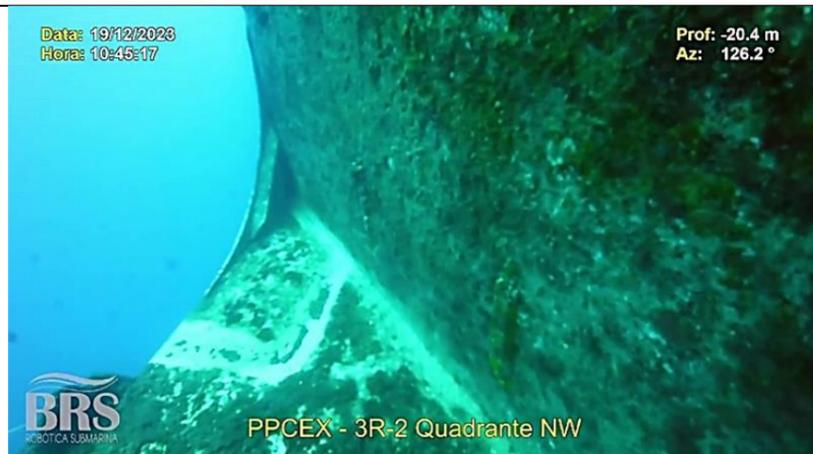
- **Raro** - Quando encontradas poucas colônias isoladas, com cobertura desprezível, + - colônias presentes de forma esparsa e com cobertura baixa e <5% - colônias presentes de forma mais frequente, cobrindo menos de 5% da unidade amostral (imagens A, B e E);
- **Ocasional** - Colônias abundantes ou cobrindo de 5 a 24% da unidade amostral (imagens C e D);
- **Dominante** - Cobertura de 75 a 100% da unidade amostral, independentemente do número de colônias (imagem F)

A - Porção superior C (NW-C-SUP-W)

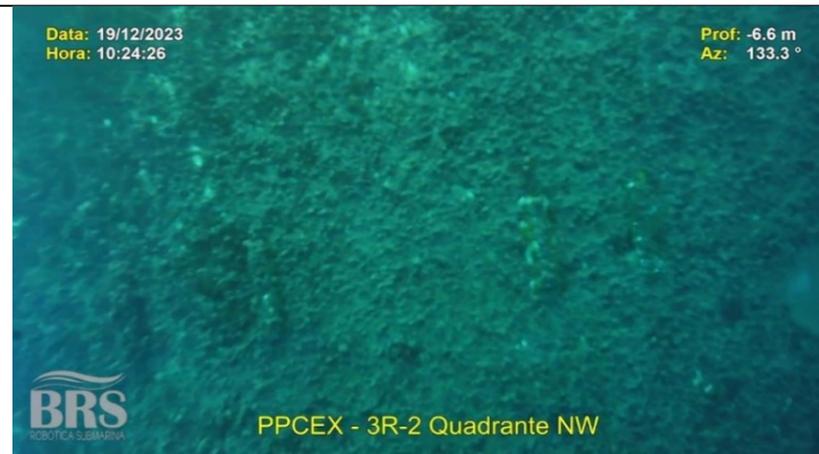
B - Porção B (NW-B-LSW)

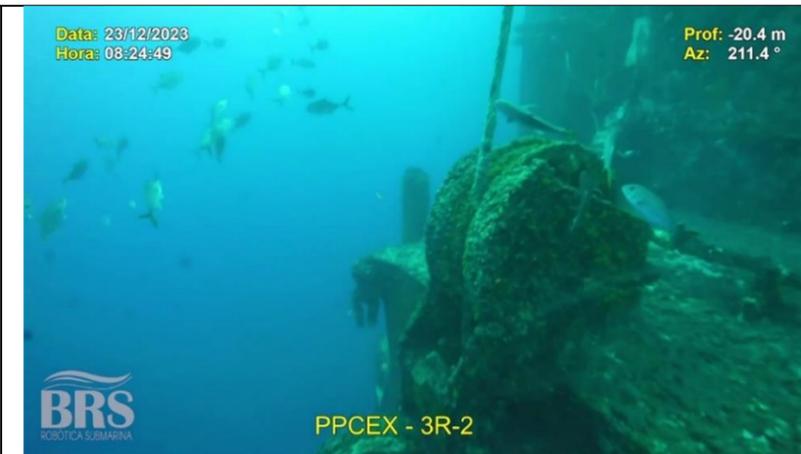
C - Polia de ancoragem (NW-OUTROS)

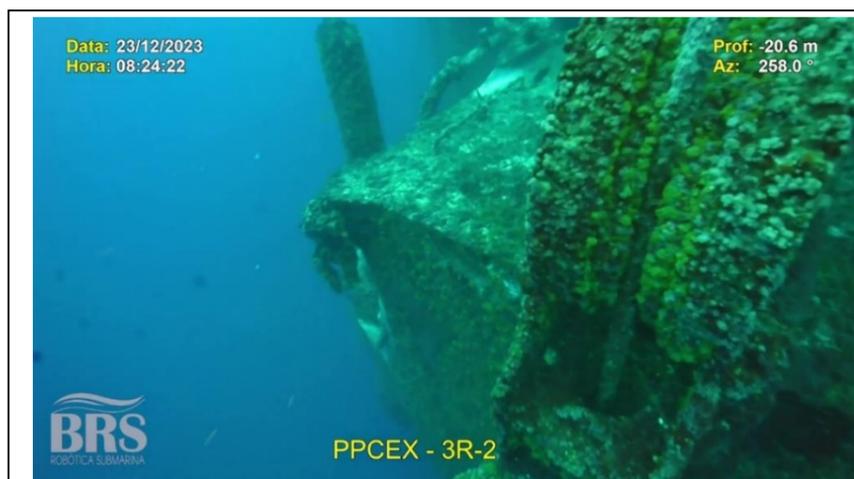
D - Polia de ancoragem (NW-OUTROS)

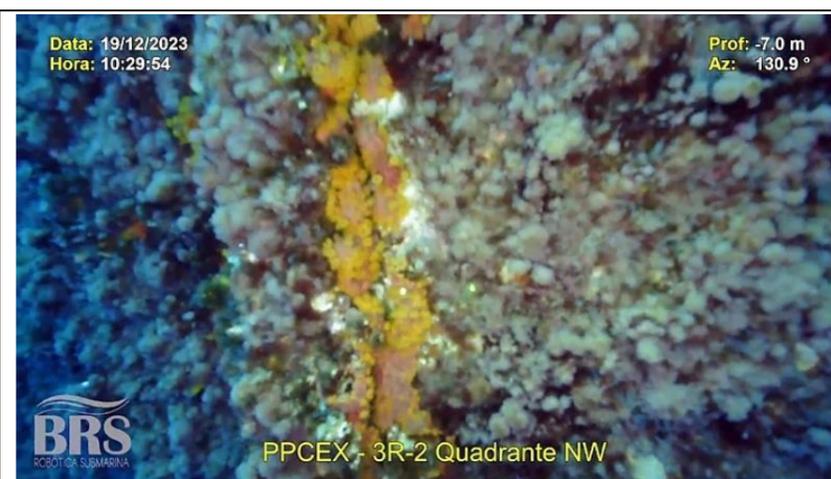
E - Ânodo de sacrifício na porção lateral (NW-A-LSW)

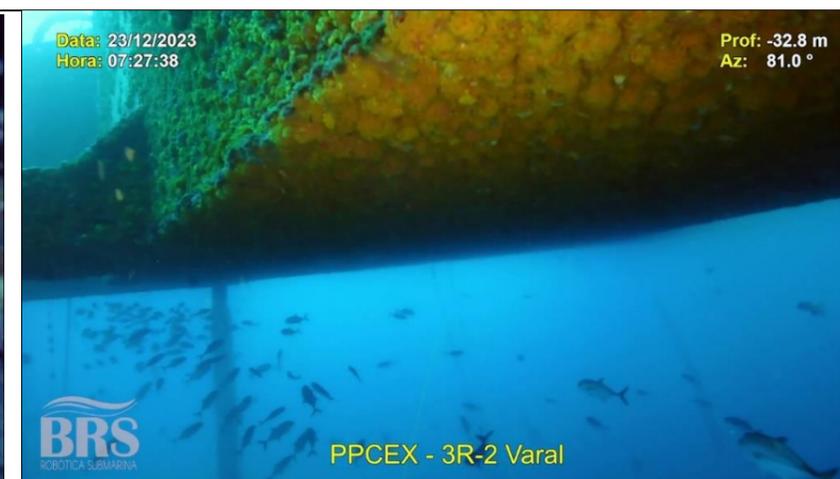
F - Fundo C com vista aos varais (NW-C-INF-W)

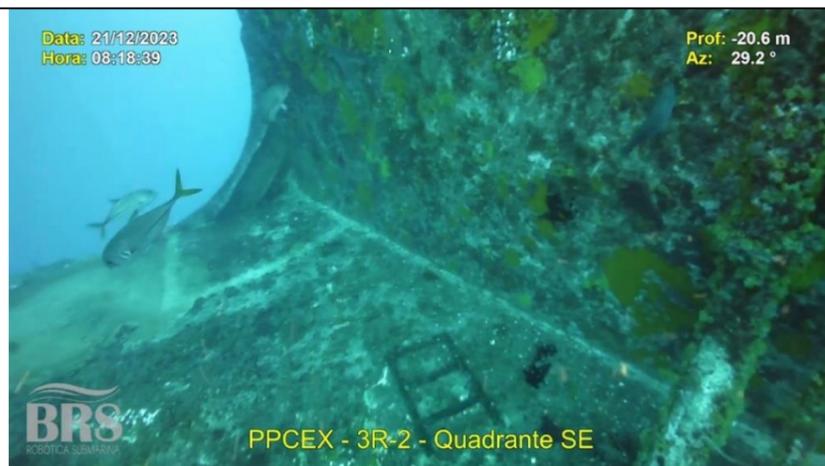
A – Porção superior C voltada a SW, presença de sucata (SE-C-SUP-E)

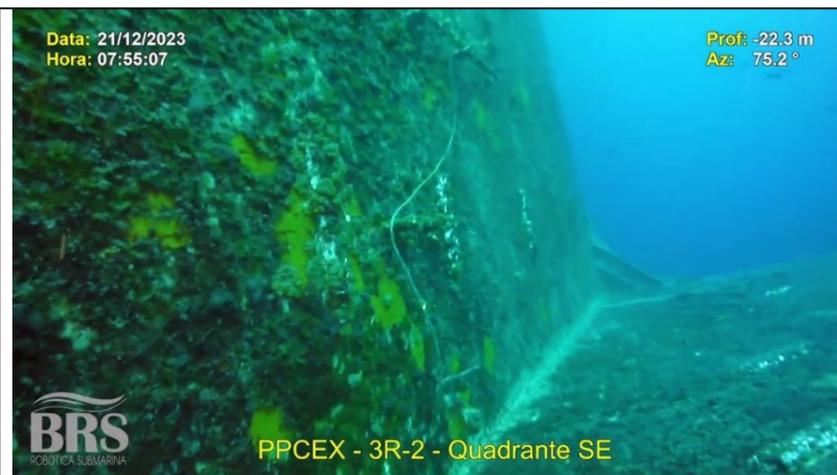
B – Porção superior C voltada a NE, presença de sucata (SE-C-SUP-S)

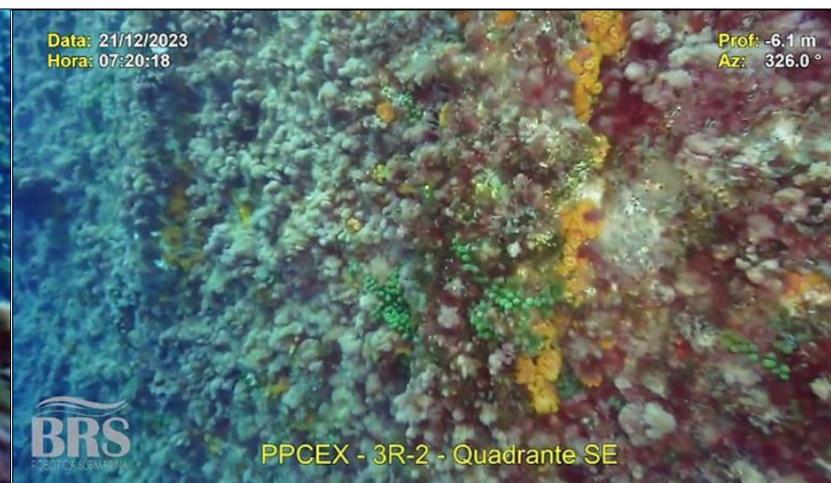
F - Porção A lateral com NE (SE-A-LNE)

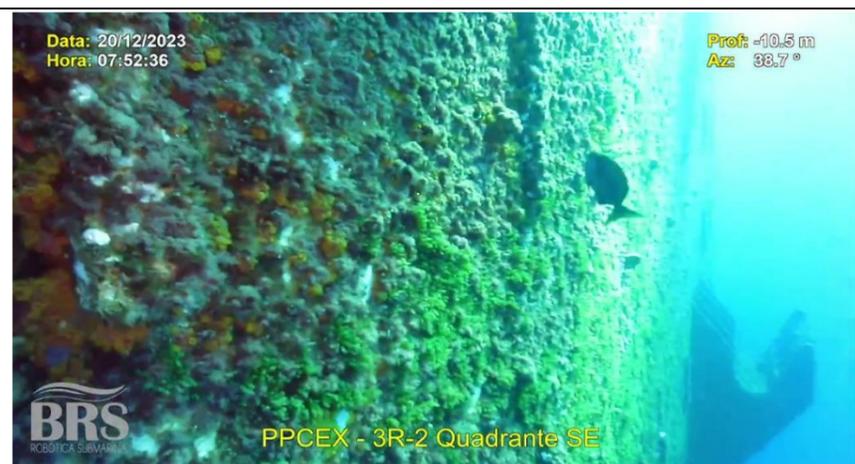
G - Porção externa de B (SE-B-EXT)

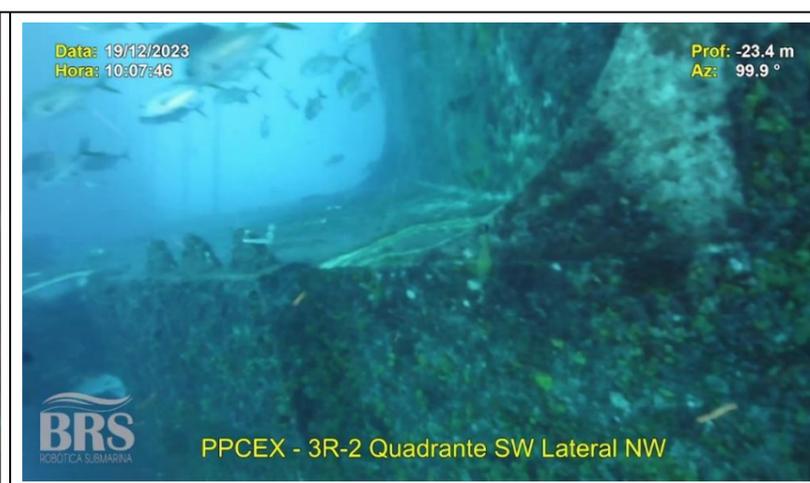
C - Porção externa C com vista a NW (SW-C-EXT-W)

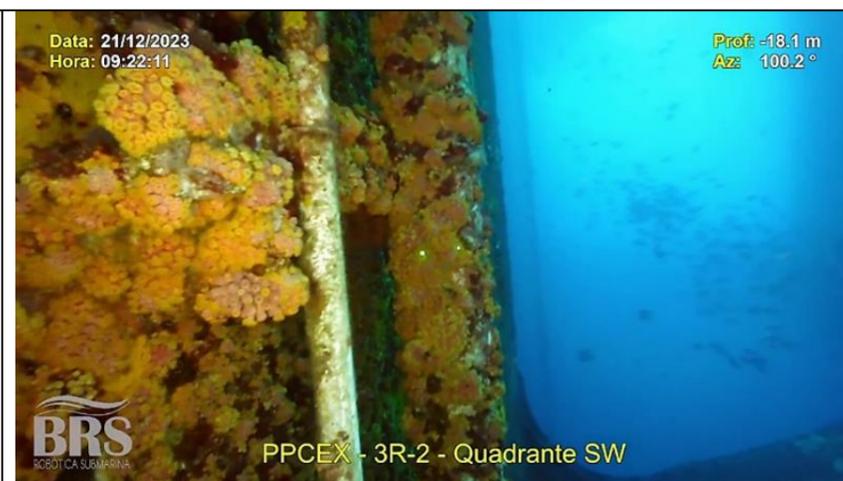
E – Porção lateral B com vista a SE (SW-B-LSE)

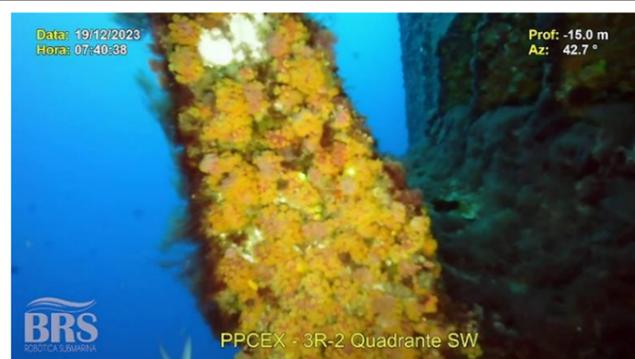
G - Porção externa B (SW-B-EXT)

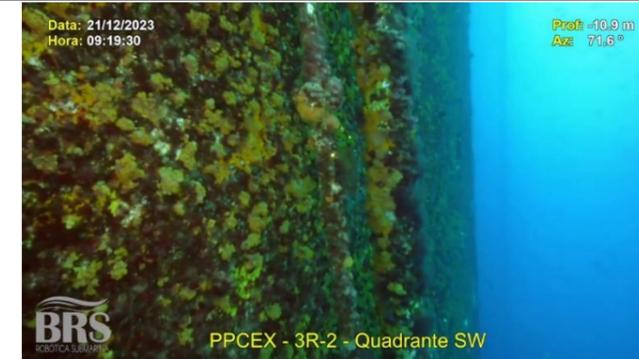
H – Porção lateral B com vista a SE (SW-B-LSE)

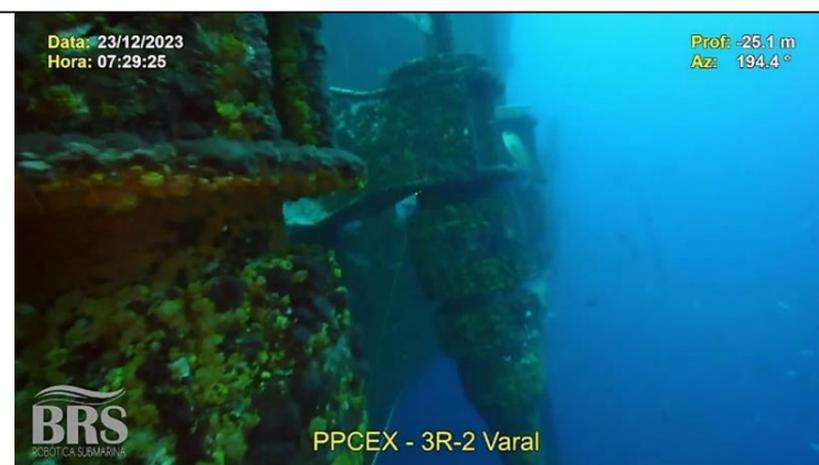
B – Balcão de risers (NW-OUTROS)

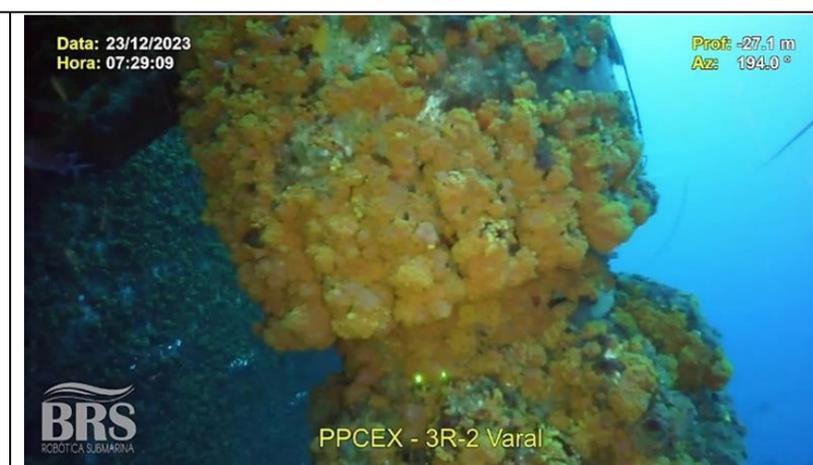
C - Balcão de risers (NW-OUTROS)

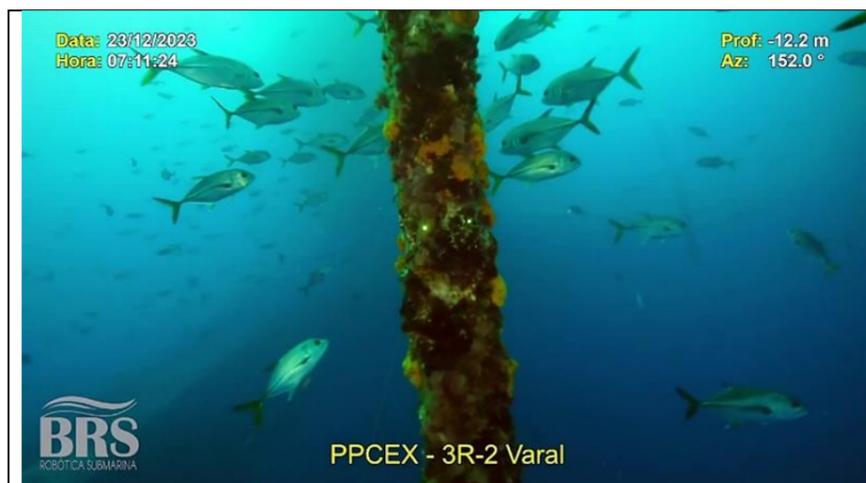
D - Varal umbilical EOU1 (SW-OUTROS)

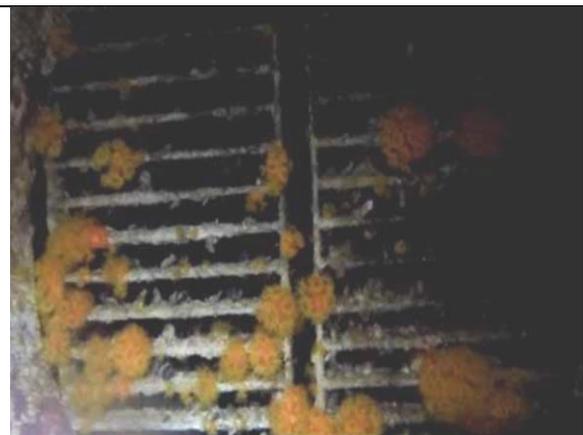
Figura 2: Colônias de coral-sol sobre a Caixa de Mar 02 (Proa Boreste).

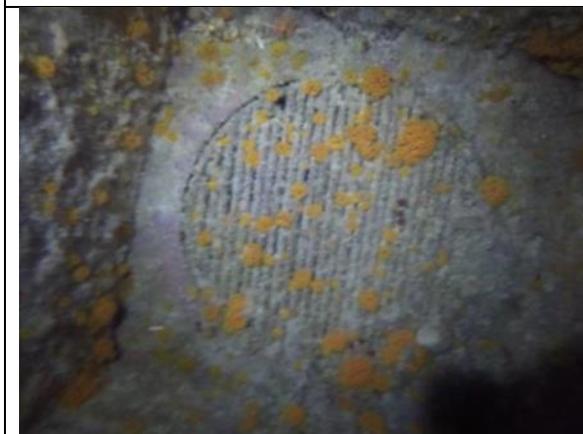
Figura 3: Colônias de coral-sol sobre a Caixa de Mar 03 (Popa Boreste).

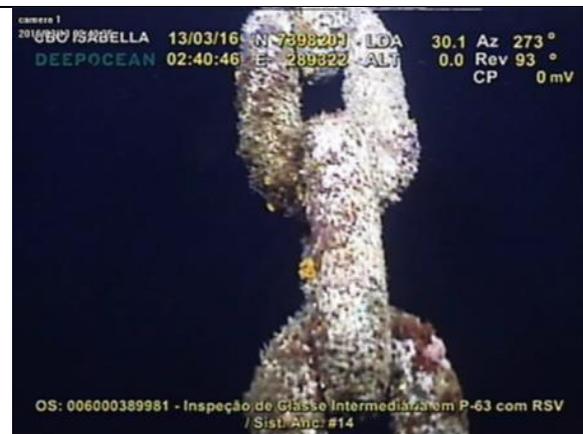
Figura 4: Colônias de coral-sol sobre a Amarra 14

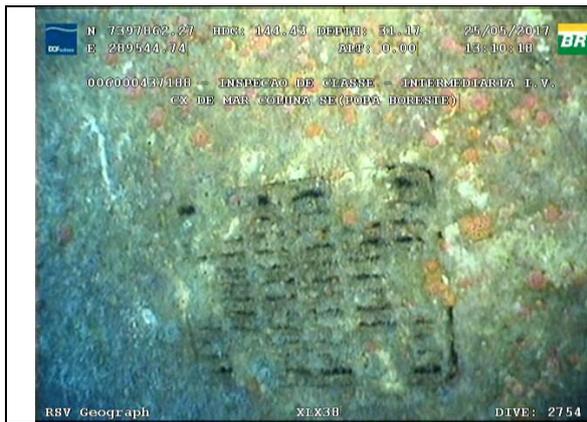
Figura 1: Colônias de coral-sol sobre a Caixa de Mar Coluna SE (Popa Boreste).

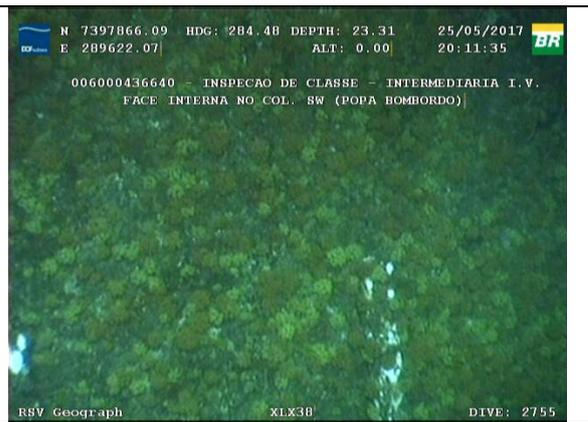
Figura 2: Colônias de coral-sol sobre Face Interna Nó Coluna SW (Popa Bombordo).

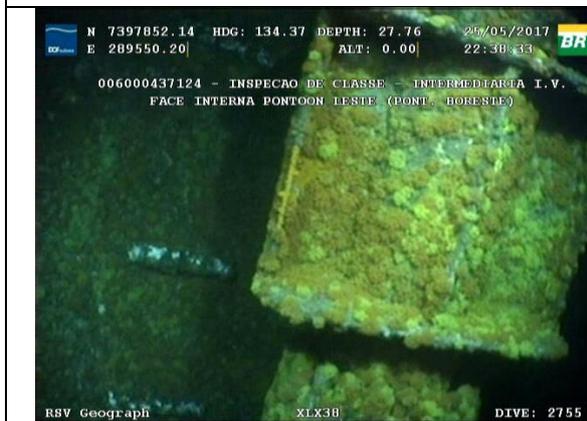
Figura 3: Colônias de coral-sol sobre Face Interna Pontoon Leste (Pontoon Boreste).

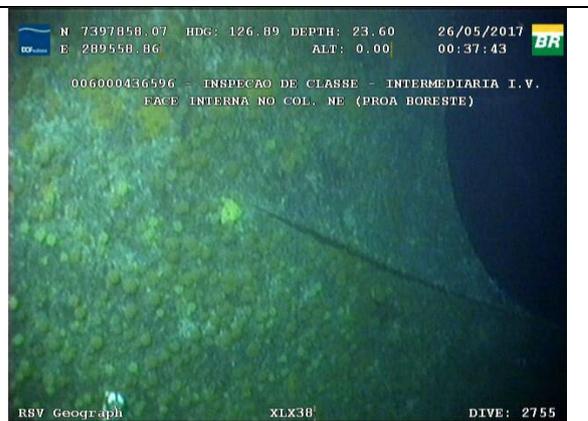
Figura 4: Colônias de coral-sol sobre Face Interna Nó Coluna NE (Proa Boreste).

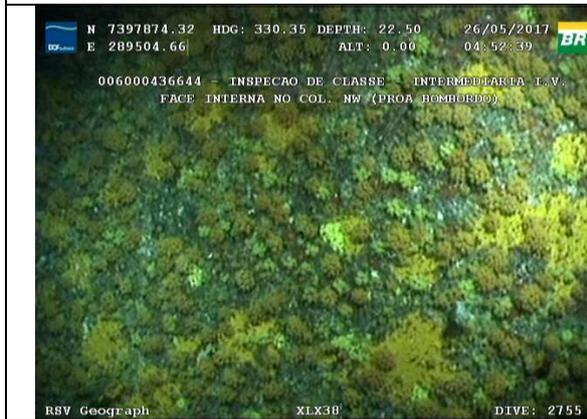
Figura 5: Colônias de coral-sol sobre a Face Interna Nó Col. NW (Proa Bombordo).

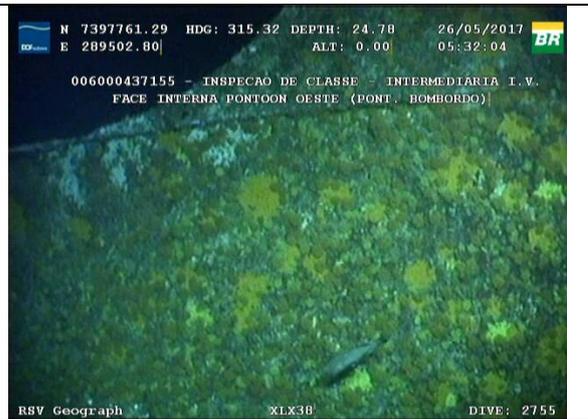
Figura 6: Colônias de coral-sol sobre a Face Interna Pontoon Oeste (Pontoon Bombordo).

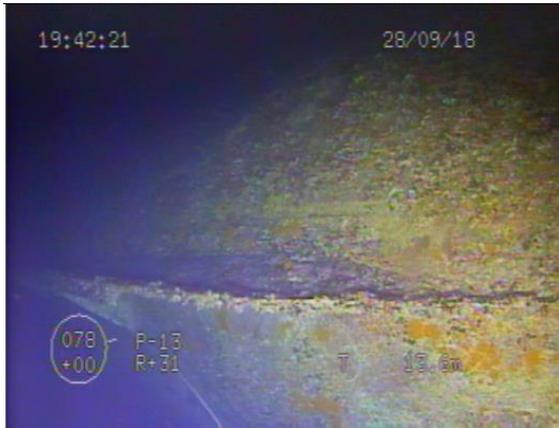
Colônias de coral-sol sobre a Bolina (Boreste).

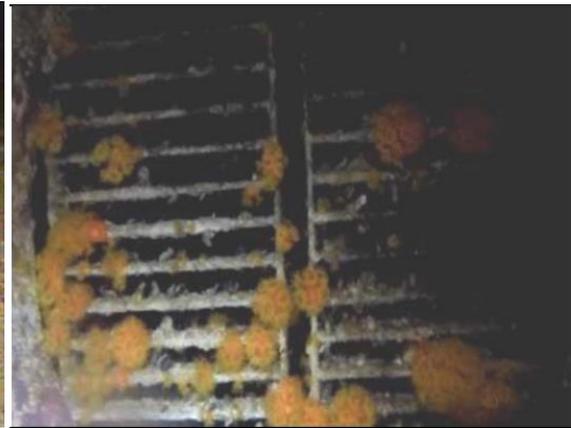
Colônias de coral-sol sobre a Caixa de Mar 02 (Proa Boreste).

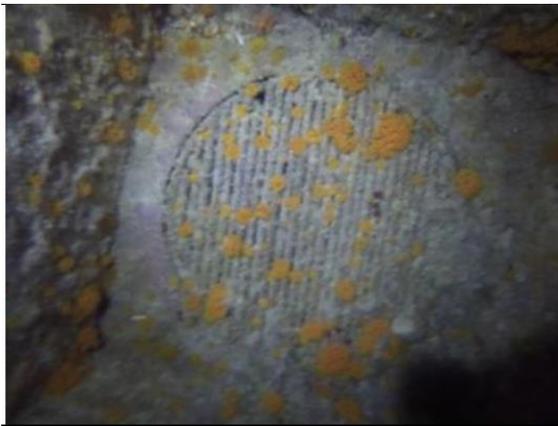
Colônias de coral-sol sobre a Caixa de Mar 03 (Popa Boreste).

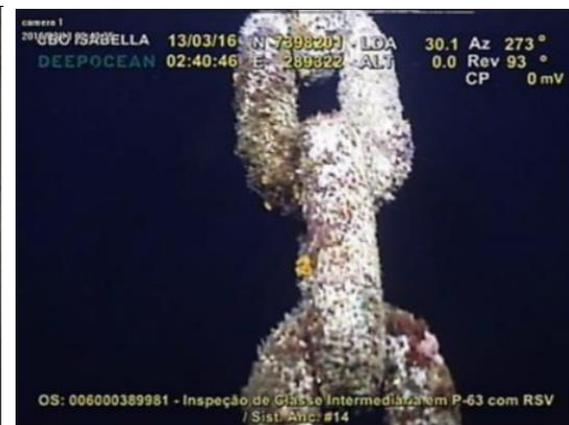
Colônias de coral-sol sobre a Amarra 14

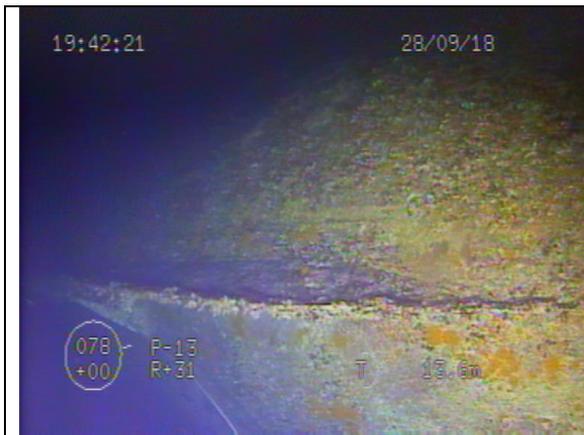
Figura 1: Colônias de coral-sol sobre a Bolina (Boreste).

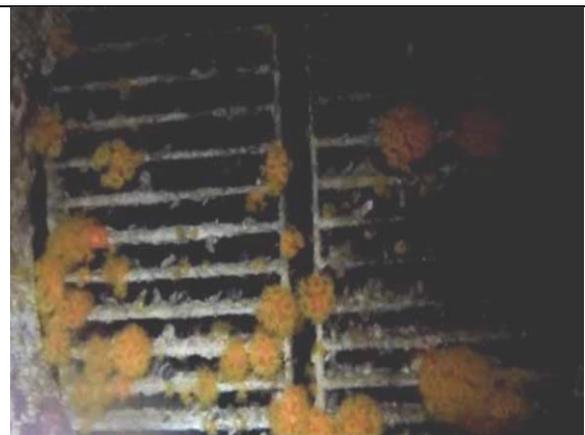
Figura 2: Colônias de coral-sol sobre a Caixa de Mar 02 (Proa Boreste).

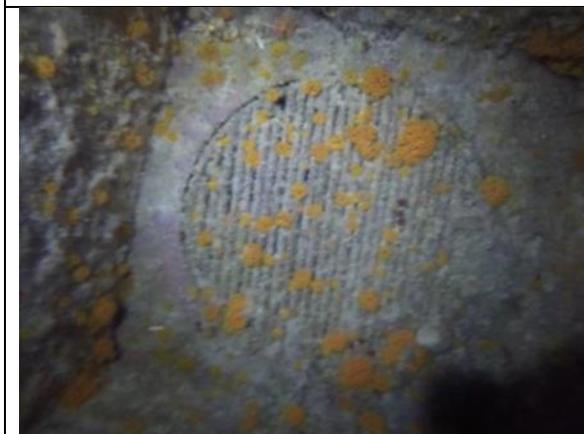
Figura 3: Colônias de coral-sol sobre a Caixa de Mar 03 (Popa Boreste).

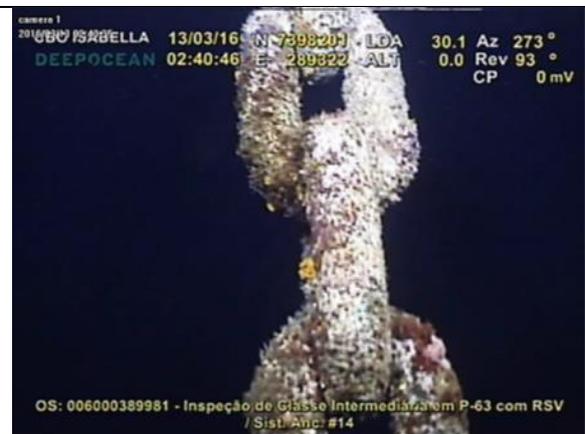
Figura 4: Colônias de coral-sol sobre a Amarra 14

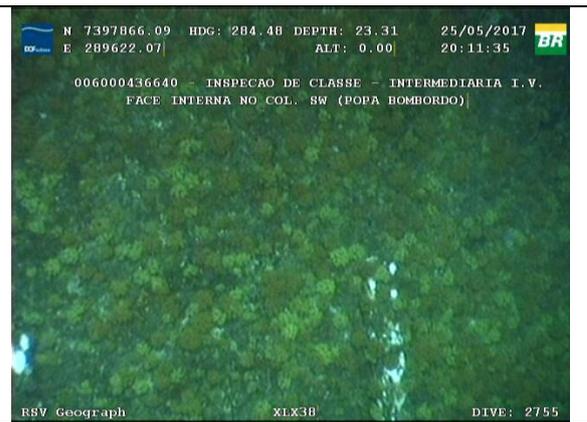
Figura 2: Colônias de coral-sol sobre Face Interna Nó Coluna SW (Popa Bombordo).

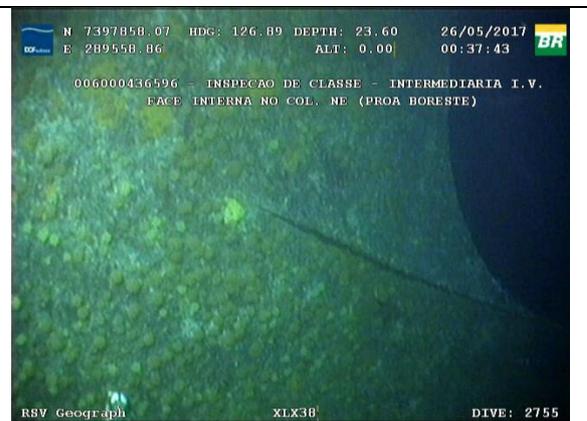
Figura 4: Colônias de coral-sol sobre Face Interna Nó Coluna NE (Proa Boreste).

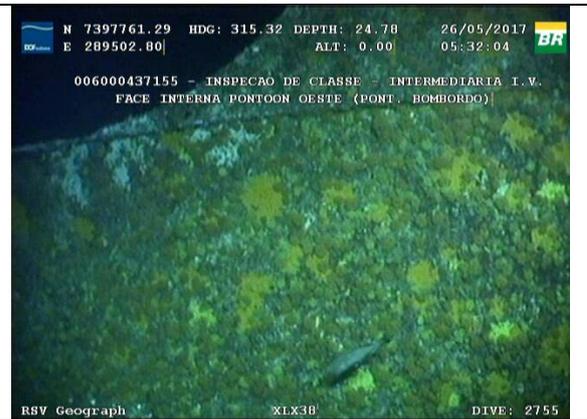
Figura 6: Colônias de coral-sol sobre a Face Interna Pontoon Oeste (Pontoon Bombordo).

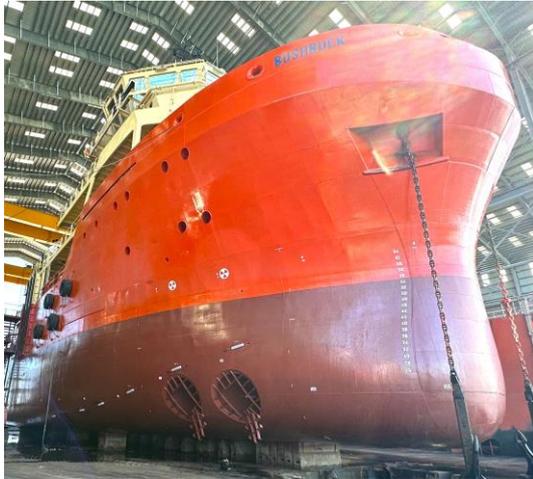
Foto 1 – Proa pelo boreste, costado junto à proa a grades dos thrusters de proa. Casco limpo e tinta aplicada, isento de macroincrustações.

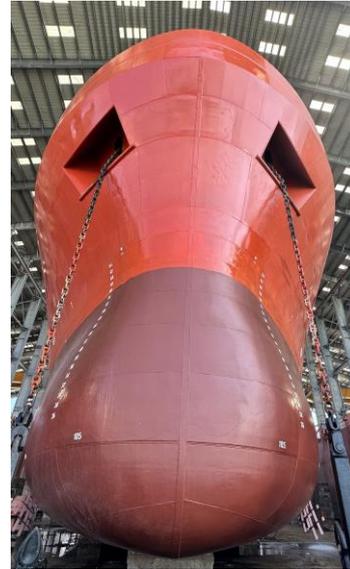
Foto 2 – Bulbo de proa. Casco limpo e tinta aplicada. Isento de macroincrustações.

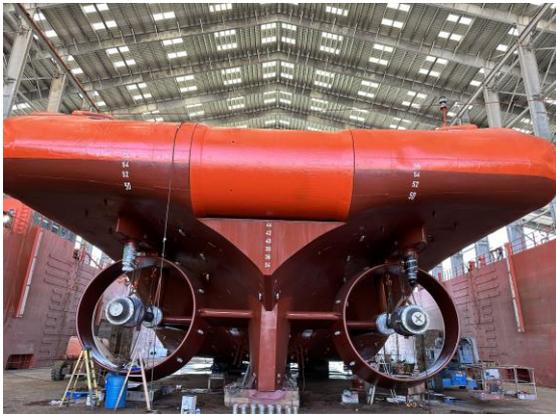
Foto 3 – Espelho de popa, leme e hélices. Áreas limpas e tinta aplicada. Isento de macroincrustações.

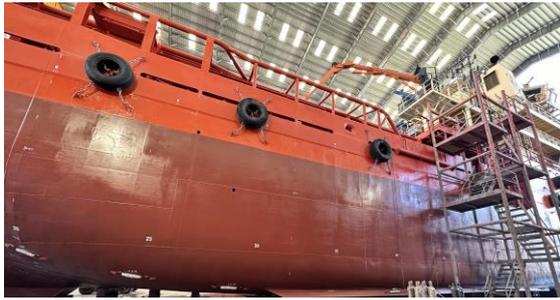
Foto 5 – Costado de boreste, de meia nau para popa. Área limpa e tinta aplicada. Isenta de macroincrustações.

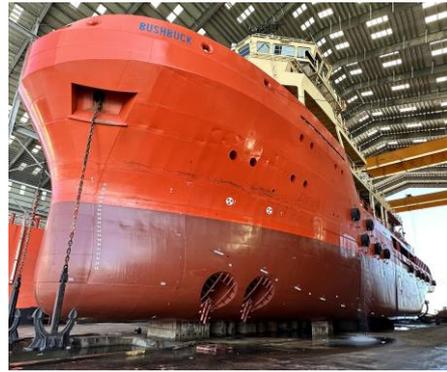
Foto 6 – Proa pelo bombordo e grades dos thrusters de proa. Áreas limpas, isentas de macroincrustações.

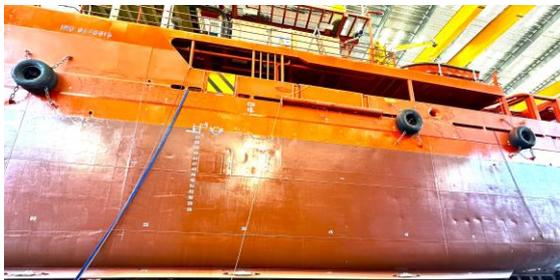
Foto 7 – Detalhe do costado de bombordo à meia nau. Tinta aplicada e área isenta de macroincrustações.

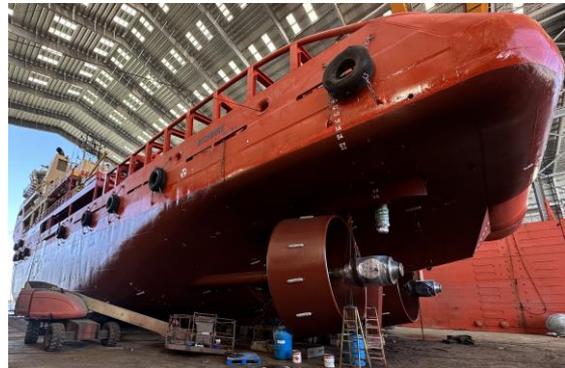
Foto 8 – Costado de bombordo, alheta, fundo do casco junto à popa e propulsor principal de bombordo. Tinta aplicada e áreas isentas de macroincrustações.

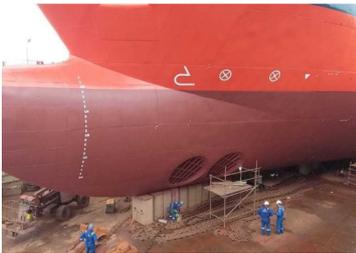
<p>Foto 1 - Área de Proa</p>

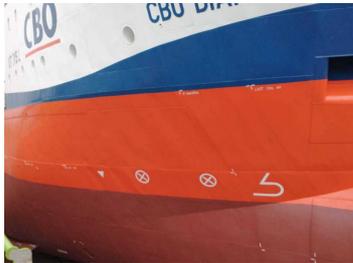
<p>Foto 2 - Área de Proa</p>

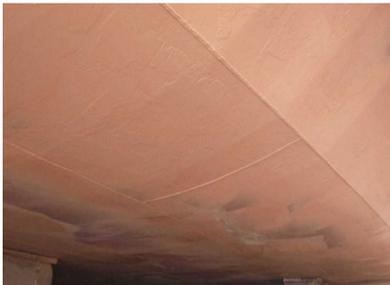
Foto 7 - Área de Fundo / Bojo

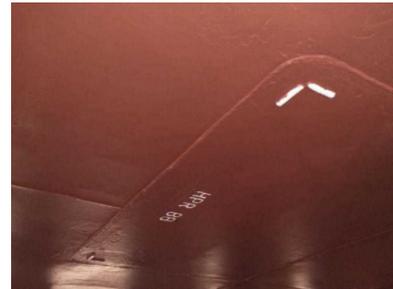
Foto 8 - Área de Fundo / Bojo

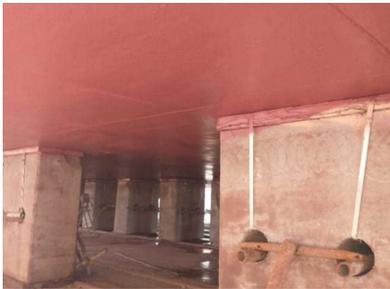
Foto 9 - Área de Fundo Chato

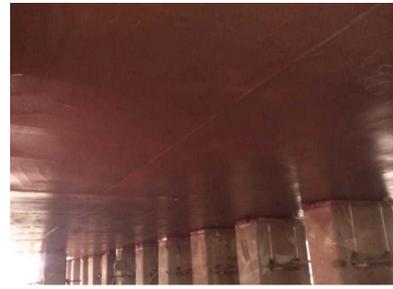
Foto 10 - Área de Fundo Chato

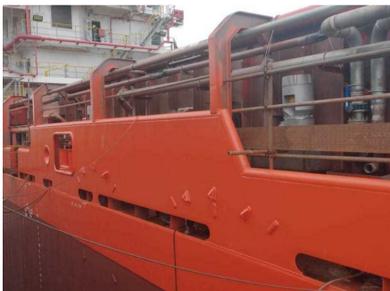
Foto 11 - Área de Popa

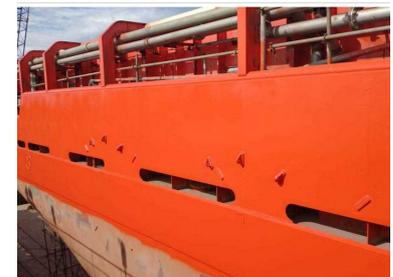
Foto 12 - Área de Popa

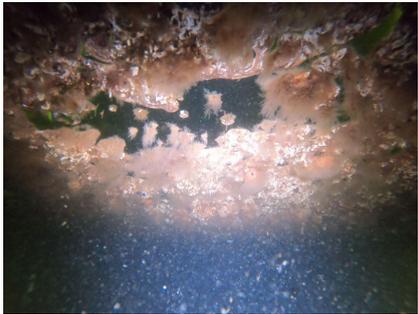
<p>Figura 01 Área do Fundo Chato (26/10/2023)</p>	2

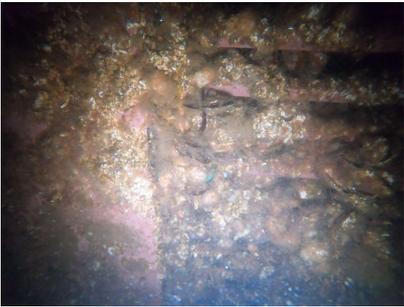
<p>Figura 02 Área de Caixas de Mar (26/10/2023)</p>
3

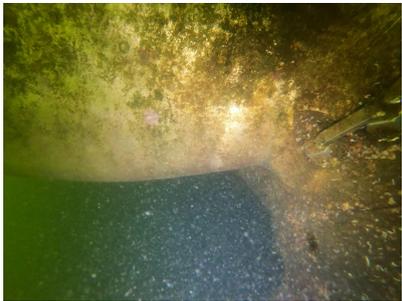
<p>Figura 03 Área de Propulsores Principais (26/10/2023)</p>	4

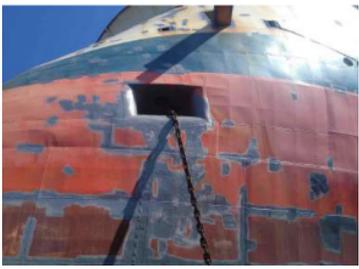
<p>Foto 1 - Área de Proa</p>

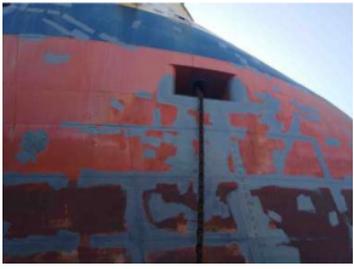
<p>Foto 2 - Área de Proa</p>

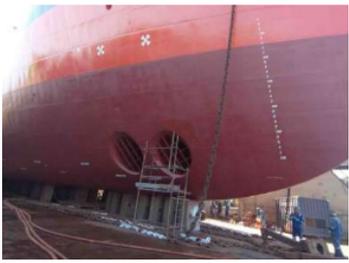
<p>Foto 3 - Área de Propulsor Lateral</p>

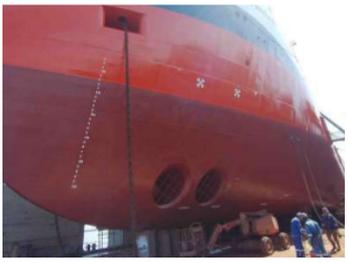
<p>Foto 4 - Área de Propulsor Lateral</p>

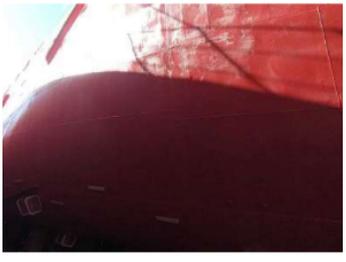
<p>Foto 6 - Área de Costado de Boreste</p>

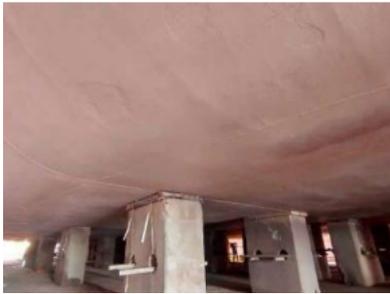
Foto 7 - Área de Fundo / Bojo

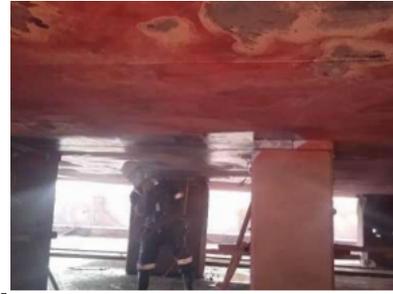
Foto 8 - Área de Fundo Chato

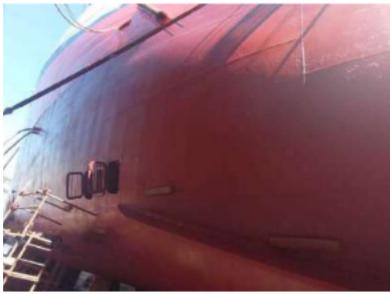
Foto 9 - Área de Caixa de Mar

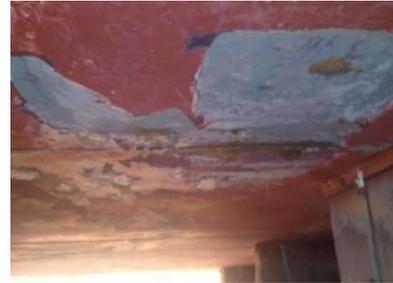
Foto 10 - Área de Fundo Chato

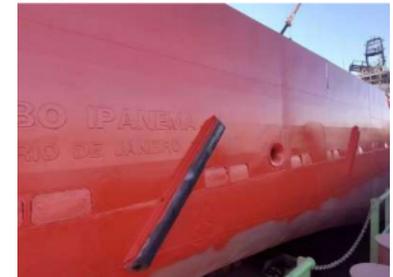
Foto 12 - Área de Popa Boreste

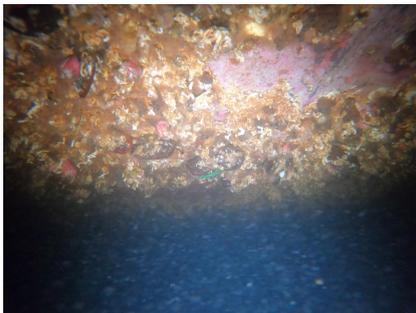
<p>Figura 01 Área do Fundo Chato (11/10/2023)</p>	2

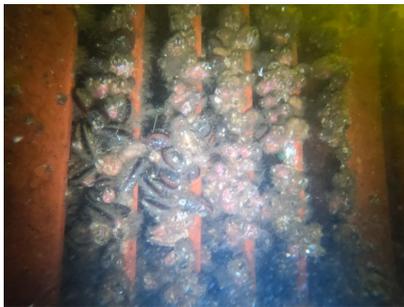
<p>Figura 02 Área de Caixas de Mar (11/10/2023)</p>
3

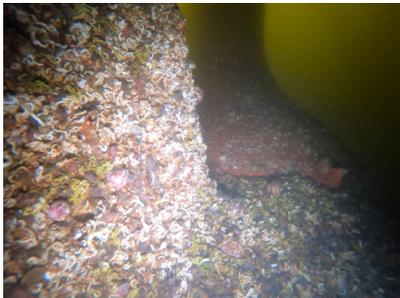
<p>Figura 03 Área de Propulsores Principais (11/10/2023)</p>	4

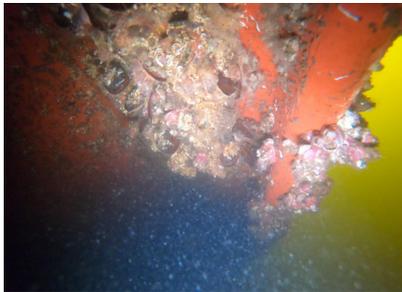
<p>Figura 04 Área de Bolinas (11/10/2023)</p>

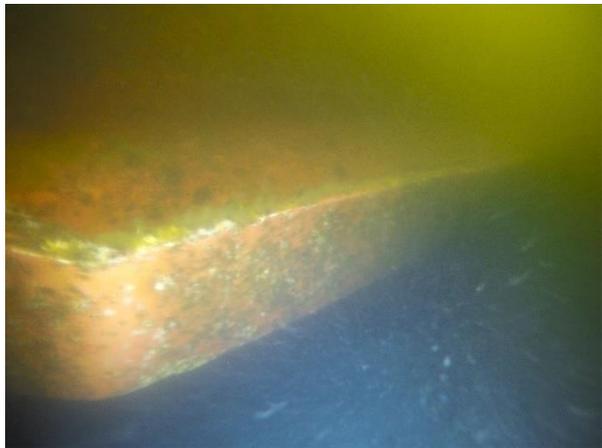
<p>Figura 2 – Bolina de bombordo. Ocorrência de (<i>Tubastraea</i> spp.) Coral sol, não registrada.</p>
3

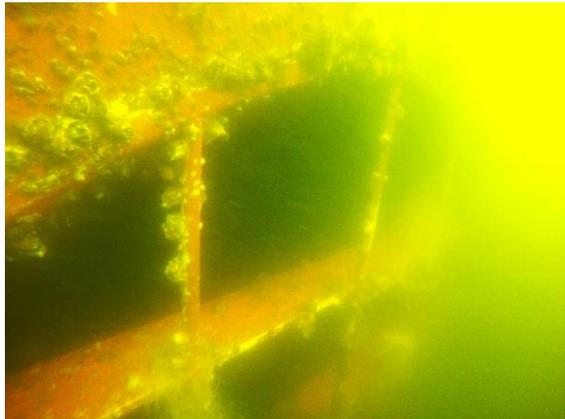
<p>Figura 3 – Detalhe da grade do thruster de proa pelo bombordo. Ocorrência de (<i>Tubastraea</i> spp.) Coral sol, não registrada.</p>	4

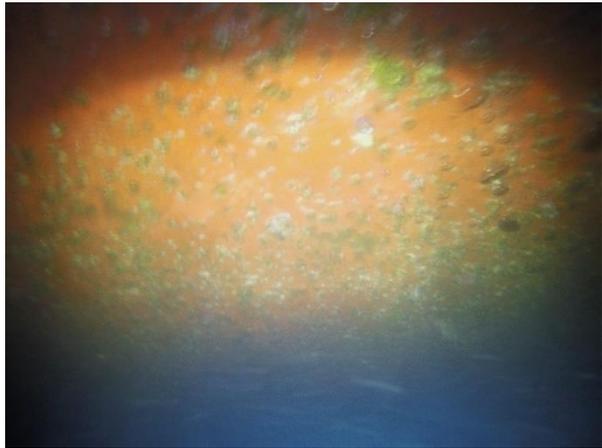
<p>Figura 4 – Fundo do casco à meia nau. Ocorrência de (<i>Tubastraea</i> spp.) Coral sol, não registrada.</p>

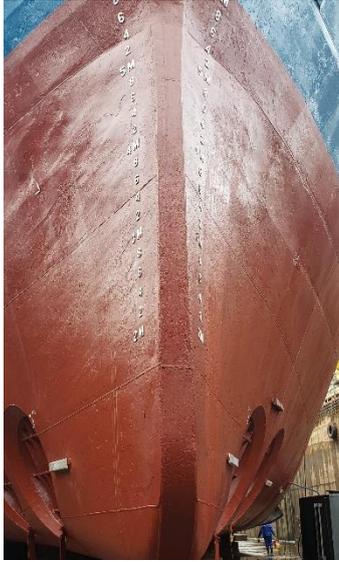
Foto 1 – Proa da embarcação Ilha de São Sebastião limpa e pintada.

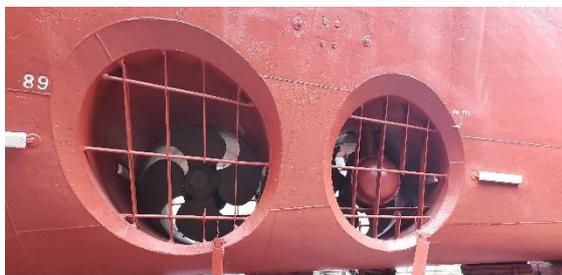
Foto 3 – Bow thrusters à boreste da embarcação Ilha de São Sebastião limpos e pintados.

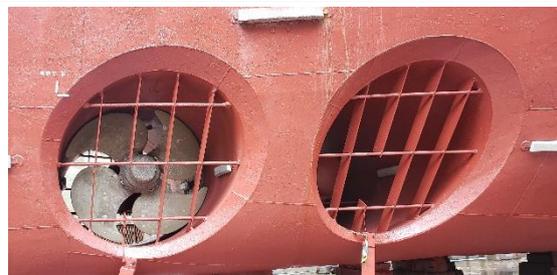
Foto 4 - Bow thrusters à bombordo da embarcação Ilha de São Sebastião limpos e pintados.

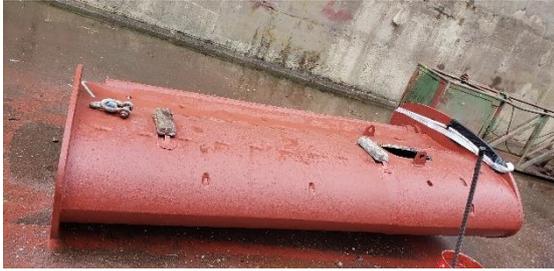
Foto 7 – Pá do leme da embarcação Ilha de São Sebastião limpa e pintada.

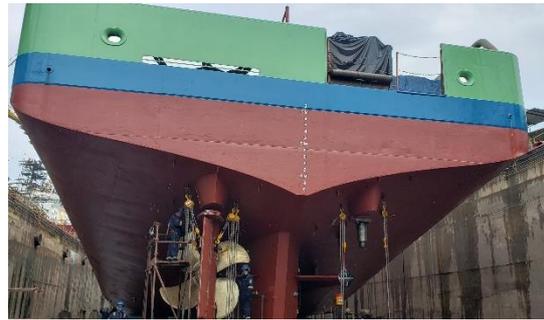
Foto 8 – Popa da embarcação Ilha de São Sebastião limpa e pintada.
