Projeto de Prevenção e Controle de Espécies Exóticas (PPCEX)

Relatório Anual de Consolidação de Informações de Controle de Espécies Exóticas

MARÇO de 2024

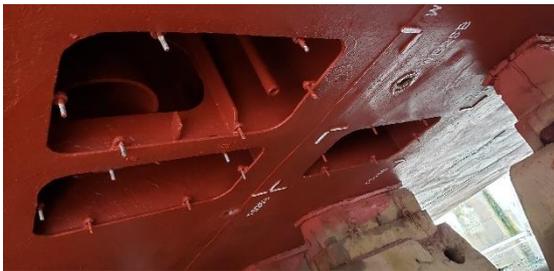
Foto 9 – Caixas de mar de fundo à boreste da embarcação Ilha de São Sebastião limpas e pintadas.

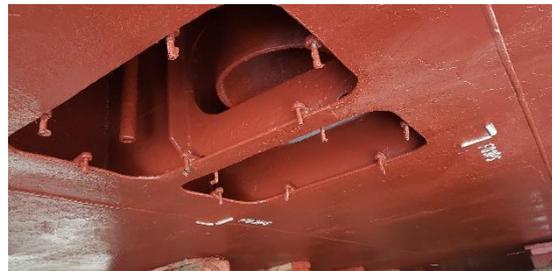
Foto 10 – Caixas de mar de fundo à bombordo da embarcação Ilha de São Sebastião limpas e pintadas.

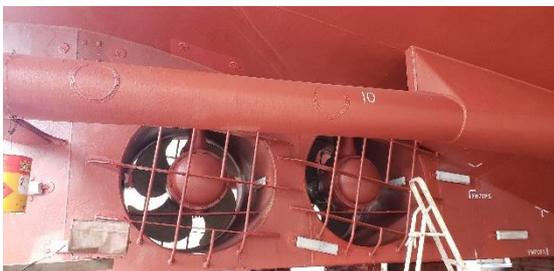
Foto 11 – *Stern thrusters* à boreste da embarcação Ilha de São Sebastião limpos e pintados.

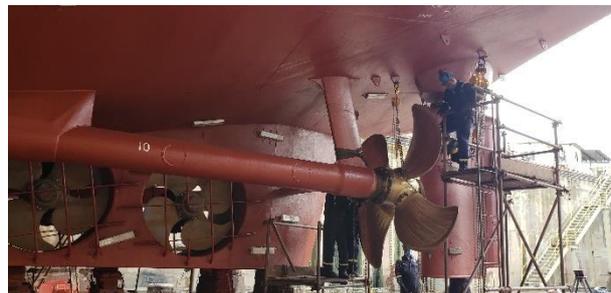
Foto 12 – *Stern thrusters* à bombordo da embarcação Ilha de São Sebastião limpos e pintados.

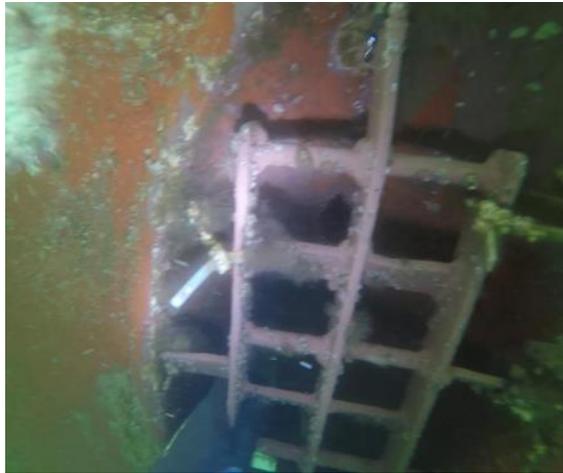
1

Figura 01- Propulsor de Proa da embarcação
